**MARIJA BISTRICA
KAPELA BLAŽENE DJEVICE MARIJE NA VINSKOM VRHU**

**RESTAURATORSKI RADOVI NA
ZIDNOM OSLIKU – 1. FAZA**

restauratorsko izvješće:

IZVJEŠĆE O 1. FAZI RESTAURATORSKIH RADOVA NA ZIDNOM OSLIKU U KAPELI BLAŽENE DJEVICE MARIJE NA VINSKOM VRHU KOD MARIJE BISTRICE

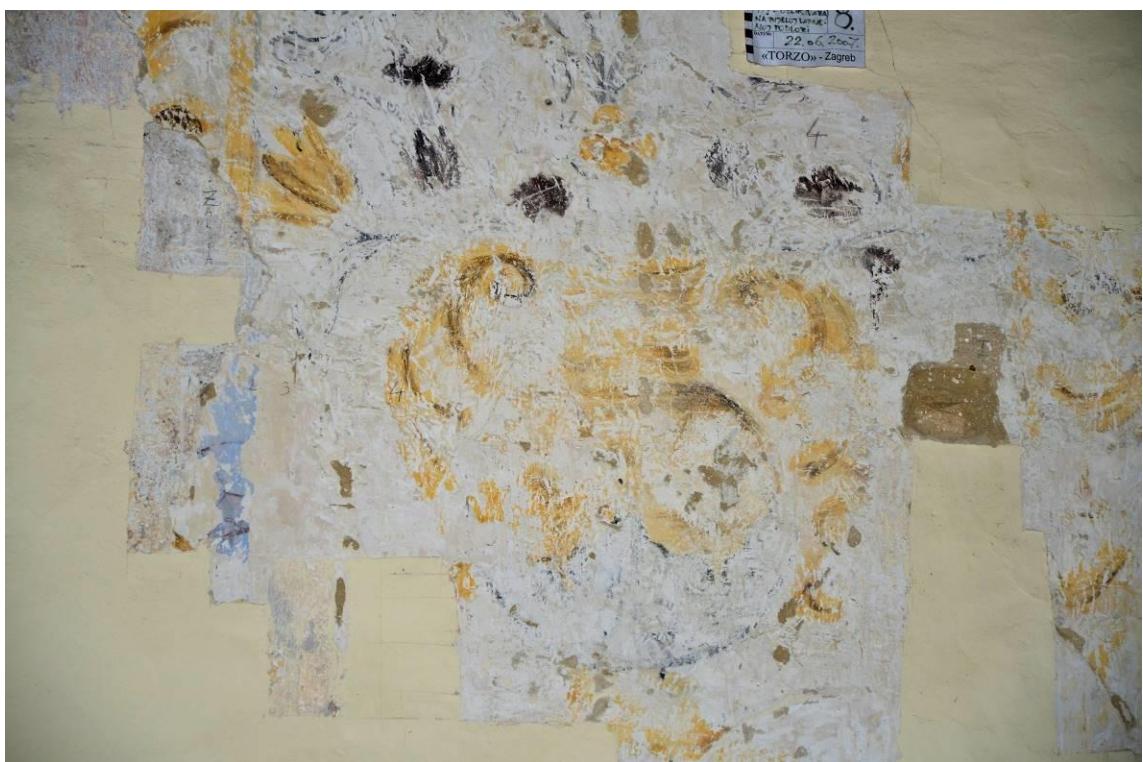
Na unutarnjim zidovima kapele su 2007.g. pokusnim sondiranjem otkriveni ostaci starijih zidnih oslika (**v. slike br. 1-3**). U jesen 2015.g. na ovim je oslicima izvedena 1. faza restauratorskih radova koja je obuhvatila probe čišćenja slikanog sloja (5 proba), uklanjanje recentnog soboslikarskog naliča, neadekvatnih žbuka i naknadnih zakrpa, konsolidaciju nositelja slikanog sloja, popunjavanje dubljih lakuna krupnom vapnenom žbukom i izradbu grafičke dokumentacije. Prvu fazu restauratorskih radova na zidnim oslicima izvela je tvrtka *Ars restauro* d.o.o. iz Sinja pod nadzorom nadležnih konzervatora.

slika 1: sonda iz 2007.g.

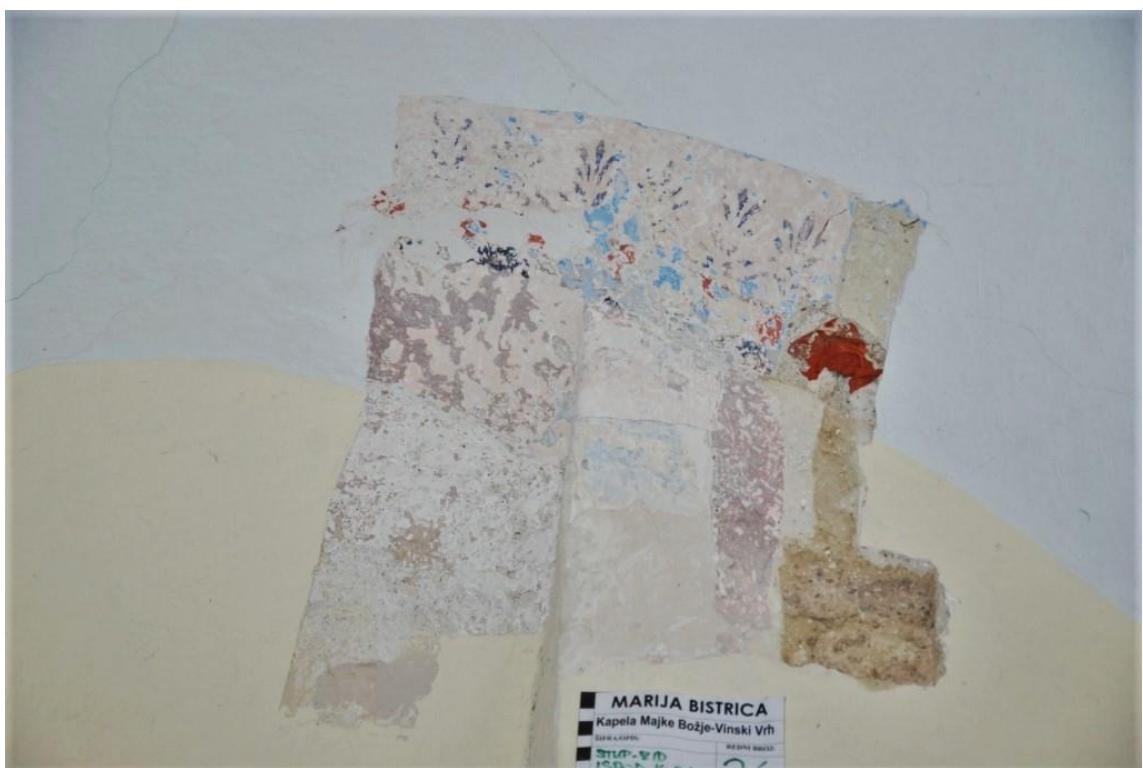
slika 2: sonda iz 2007.g.

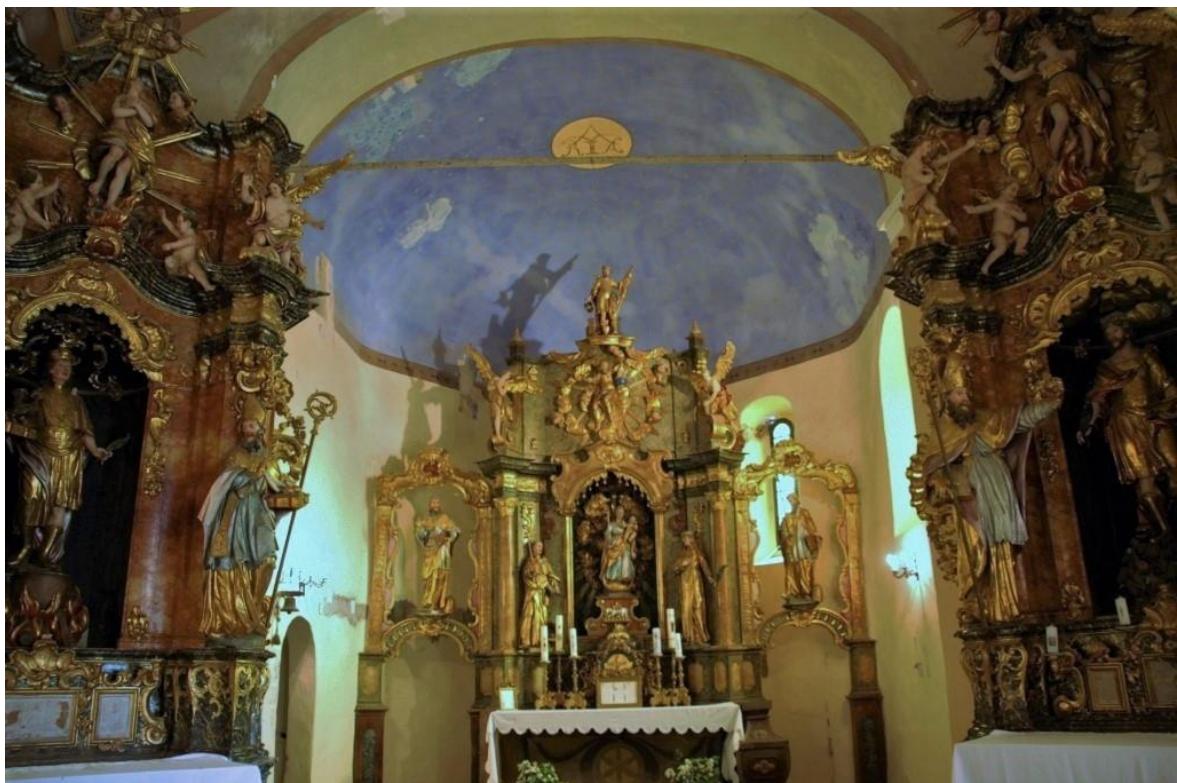
slika 3: svetište, stanje prije radova

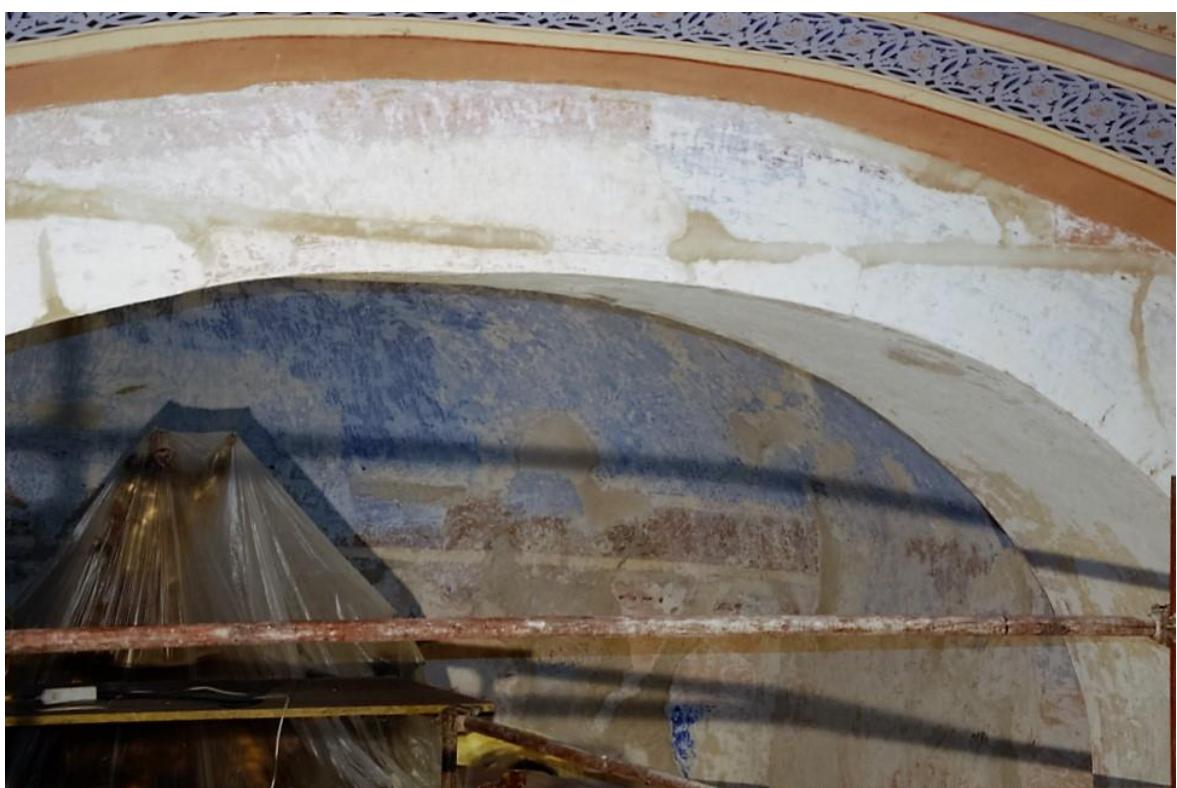
slika 4: detalj svetišta, stanje nakon radova

Popunjavanje dubljih pukotina i lakuna u nositelju slikanog sloja izvedeno je žbukom sastavljenom od svjetlo sivog riječnog pijeska granulacije 1-4 i gašenog vapna u omjeru 3:1 (**v. slike br. 4, 6, 8, 10, 13 i 16-20**).

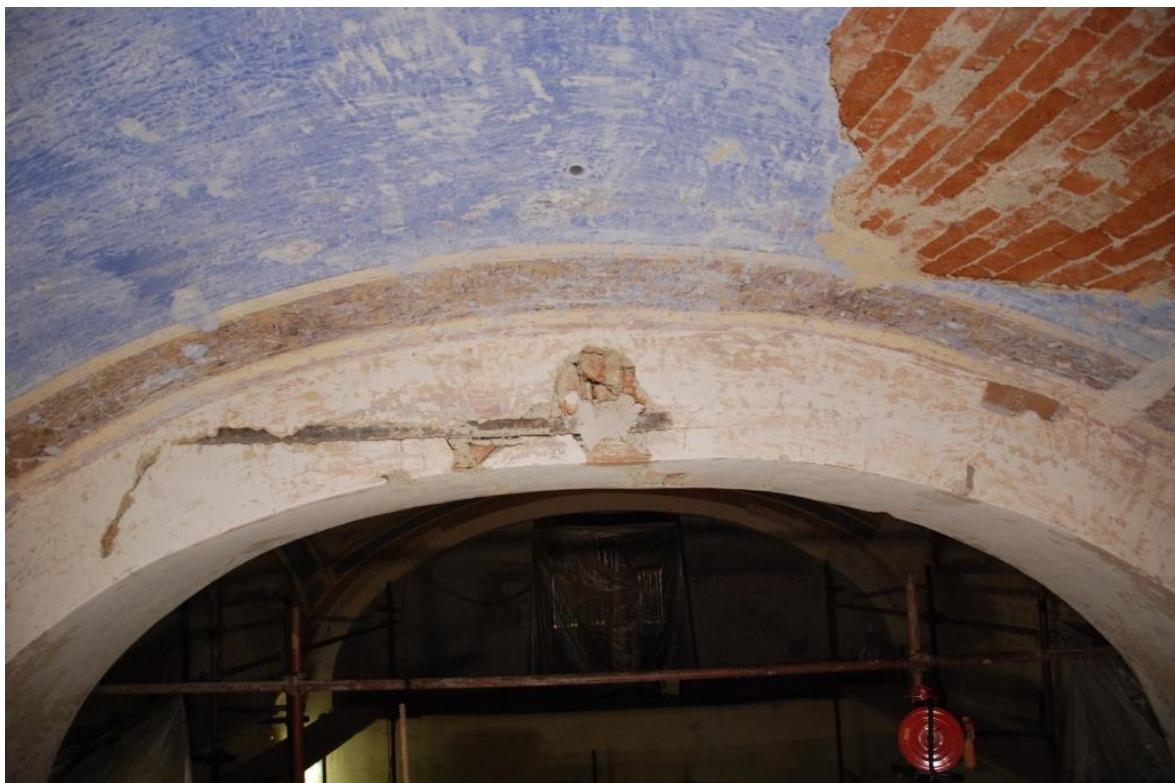
slika 5: detalj svetišta, stanje nakon otkrivanja oslika

Uklanjanje recentnog soboslikarskog naliča, neadekvatnih žbuka i naknadnih zavrpa izvedeno je mehanički: skalpelima, dlijetima, špahtlama i strugačima odgovarajućih profila, te pneumatskim čekićem (**v. slike br. 5, 7, 9 i 15**). Tijekom ovih radova u svetištu kapele su otkriveni ostaci starijeg svoda (**v. slike br. 18-20**).

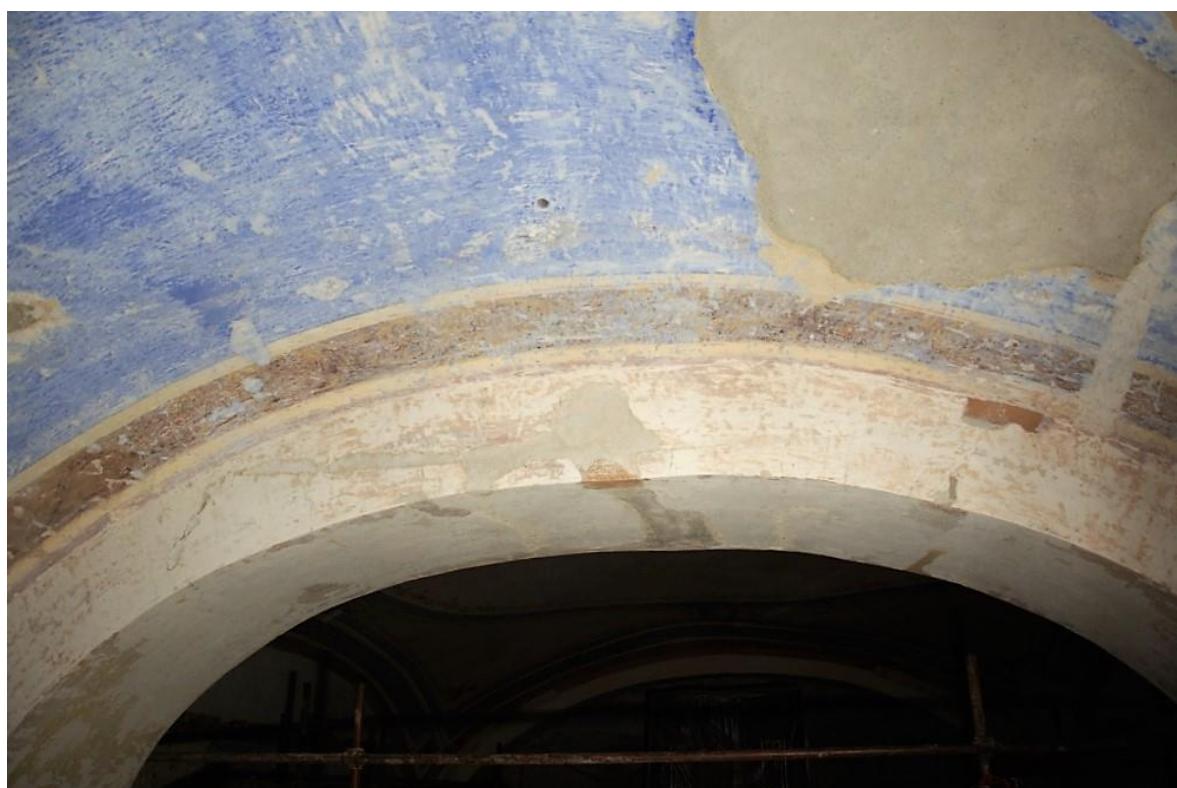
slika 6: detalj svetišta, stanje nakon radova

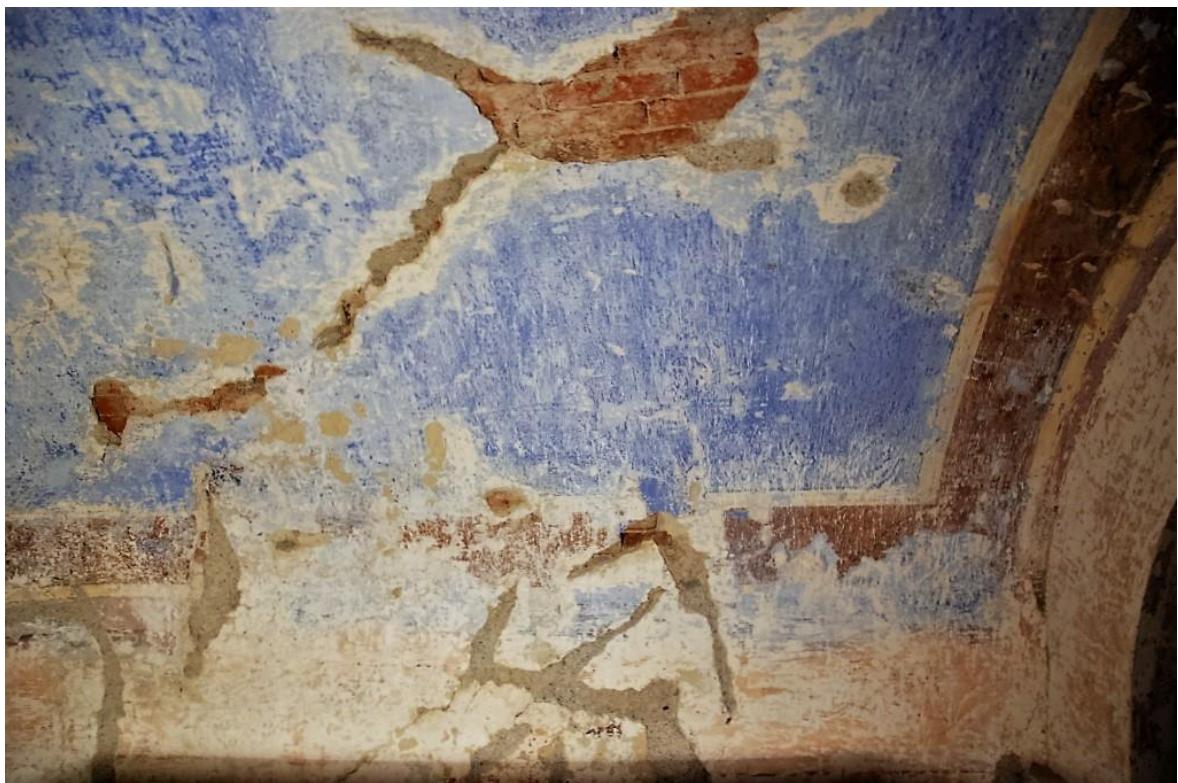
slika 7: detalj svetišta, stanje nakon otkrivanja oslika

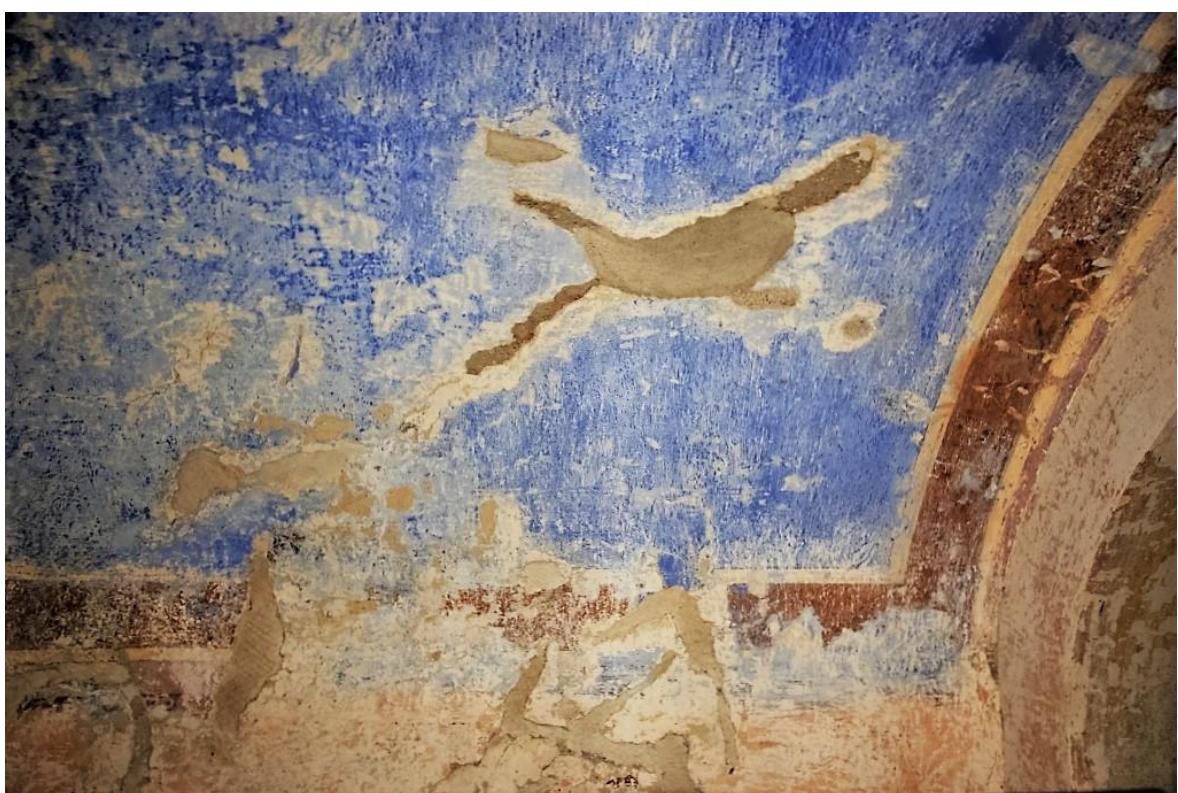
slika 8: detalj svetišta, stanje nakon radova

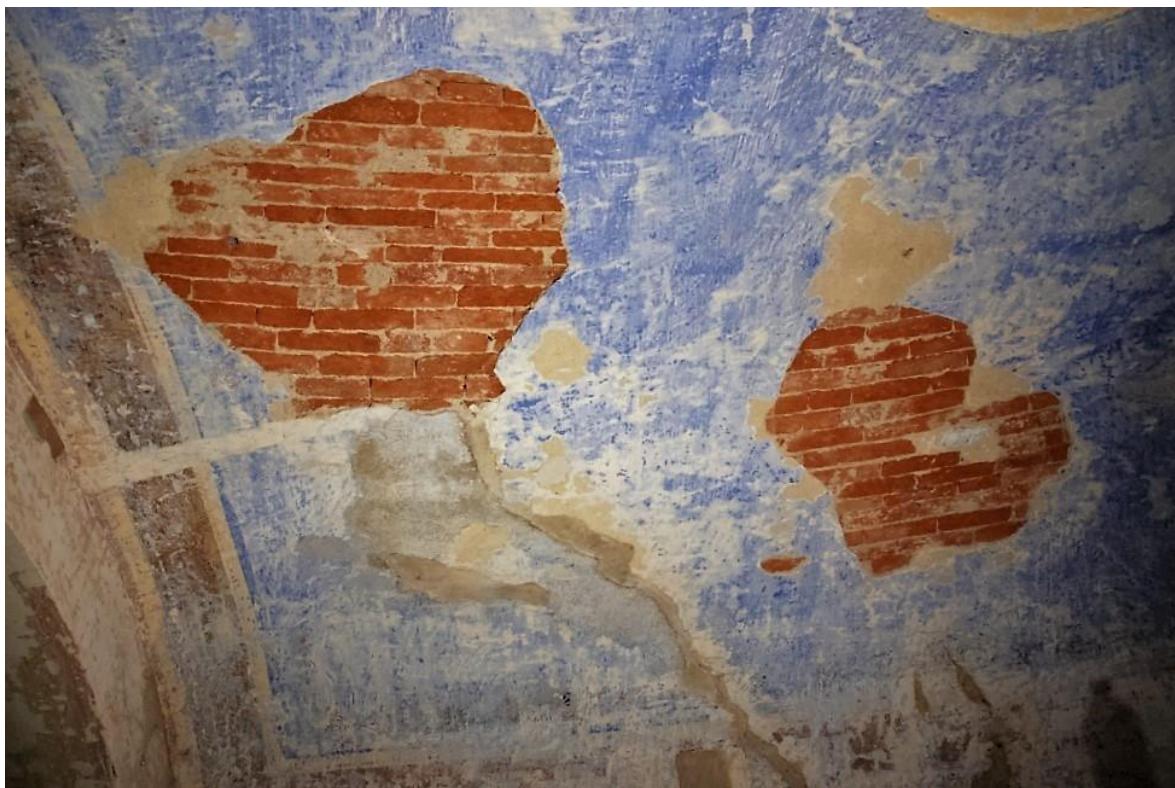
slika 9: detalj svetišta, stanje nakon otkrivanja oslika

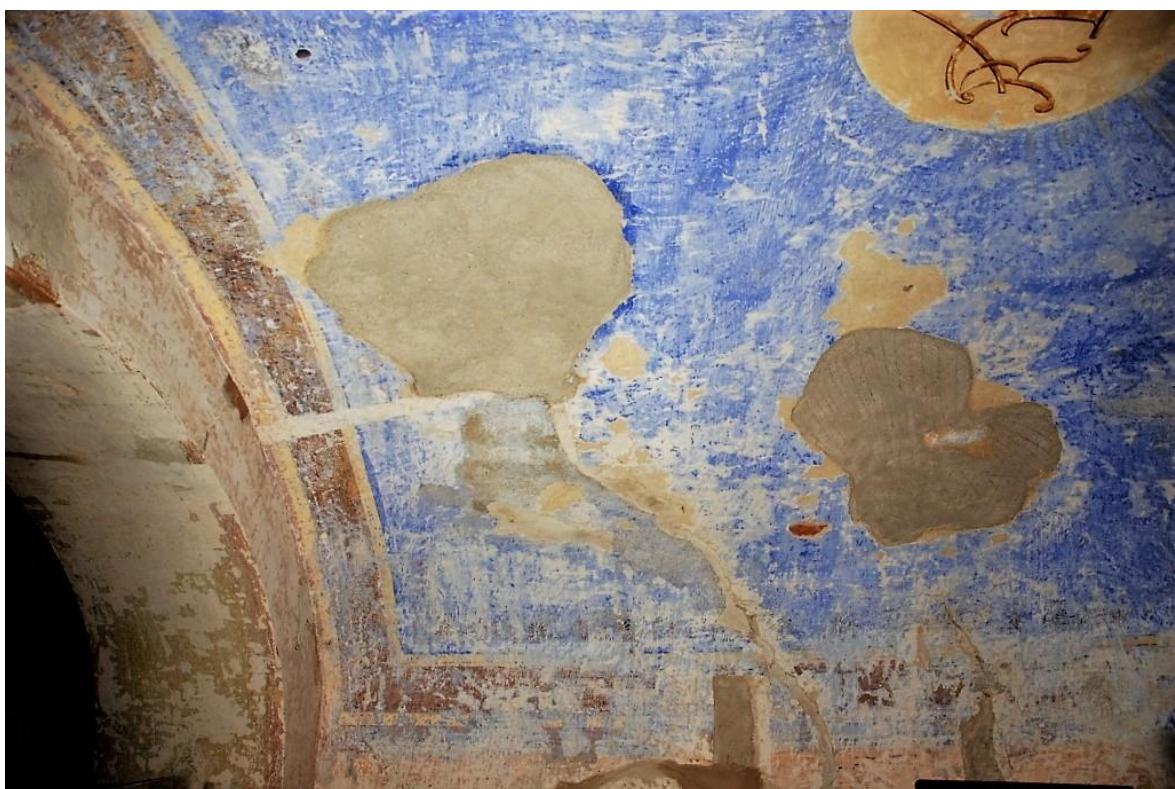
slika 10: detalj svetišta, stanje nakon radova

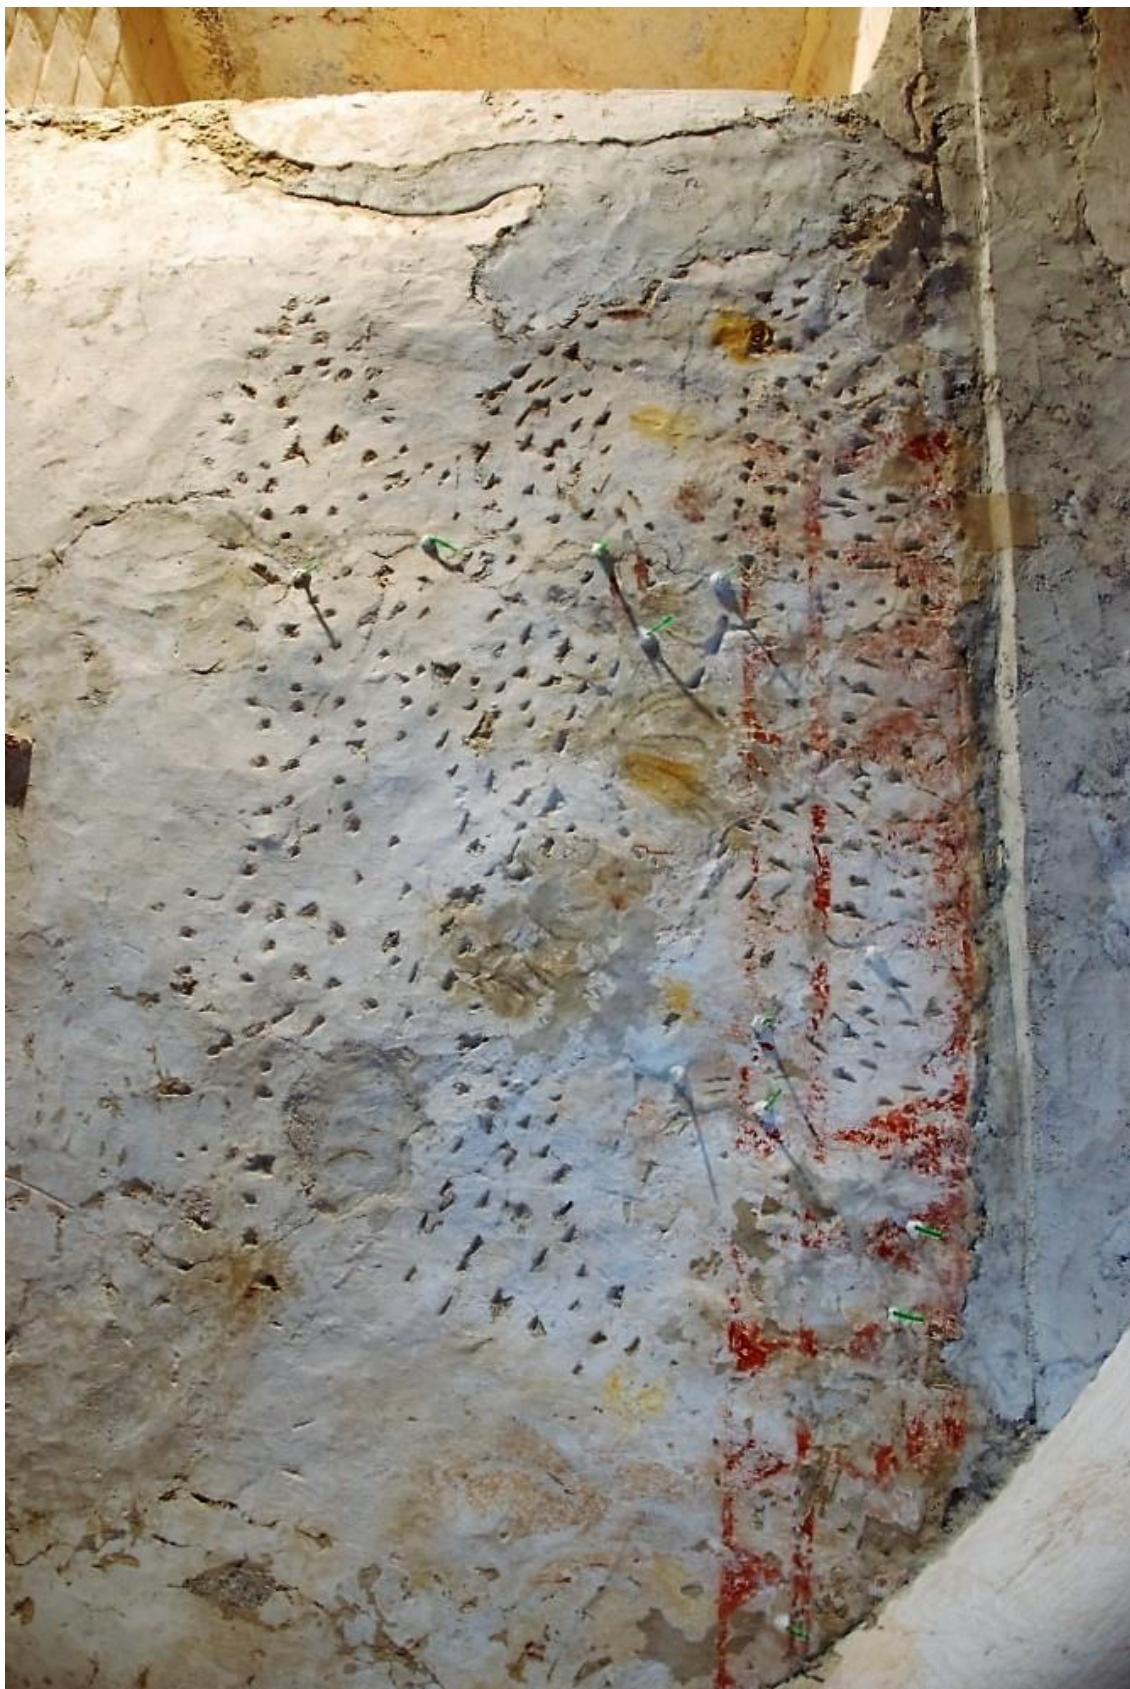
slika 11: injektiranje nositelja slikanog sloja

Preventivna konsolidacija nositelja slikanog sloja izvedena je metodom opšivanja prethodno očišćenih rubova zidnih slika finom vapnenom žbukom, te metodom injektiranja raslojenih zona konsolidantom PLM/a proizvođača CTS iz Vicenze (**v. sliku br. 11**).

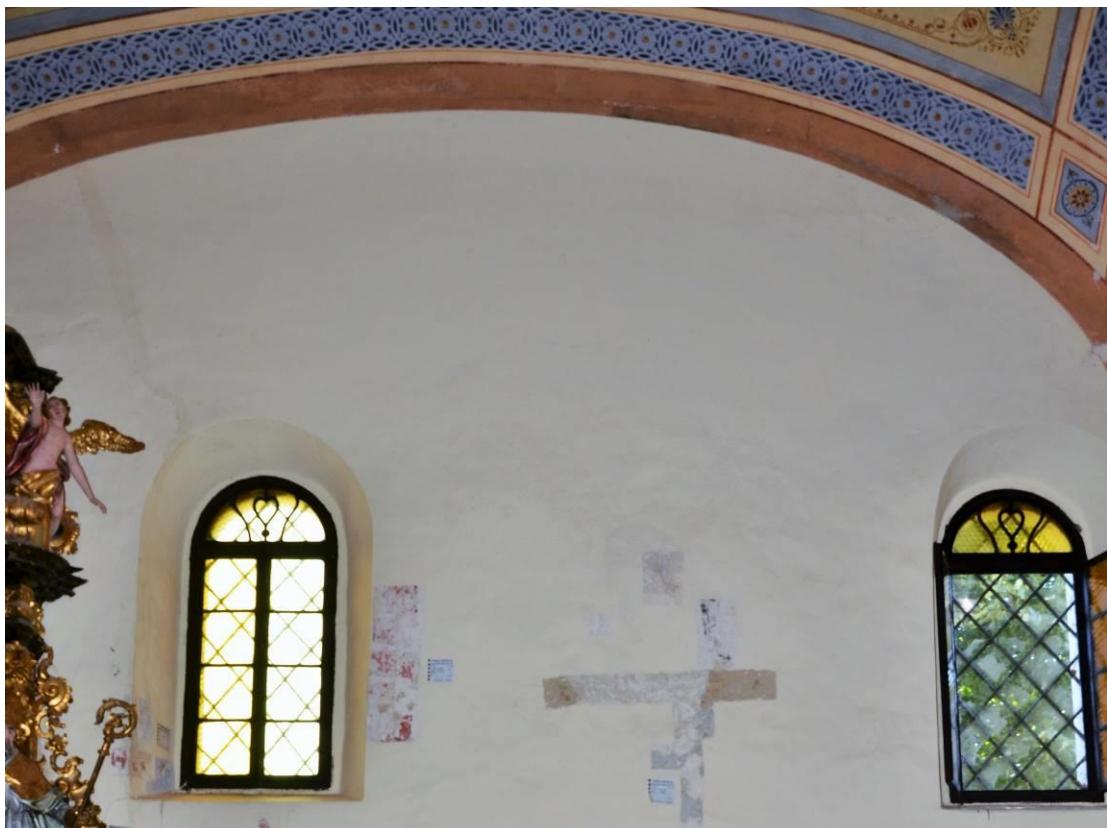
slika 12: južni zid u brodu, stanje prije radova

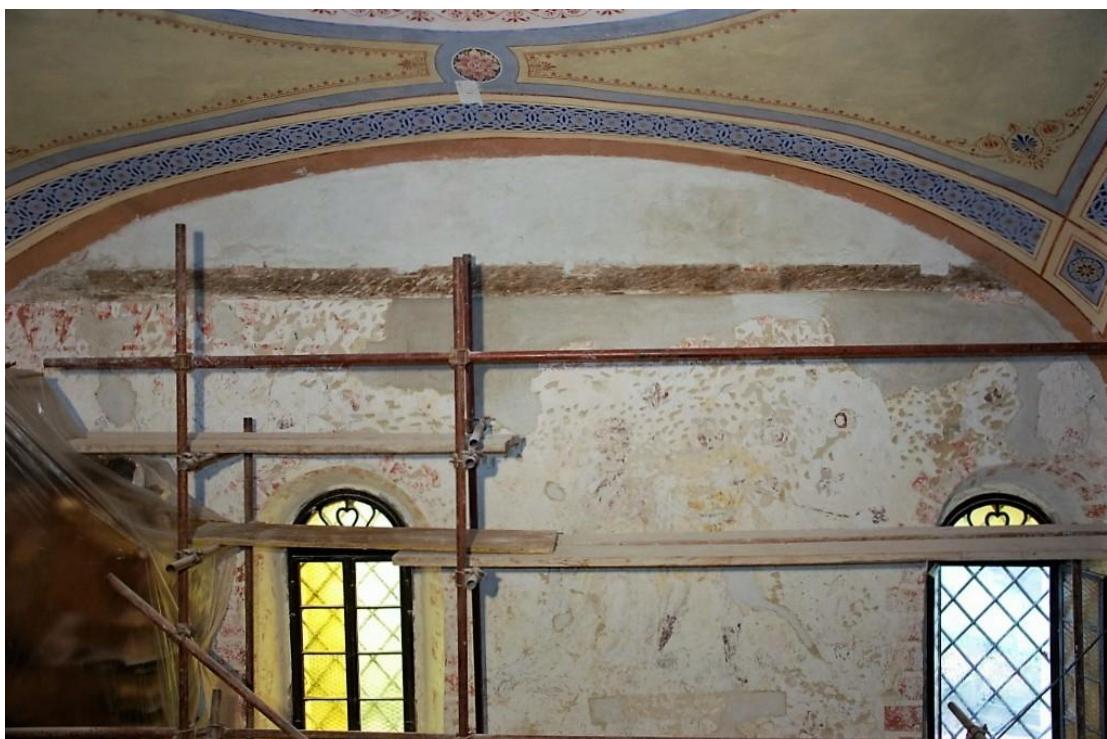
slika 13: južni zid u brodu, stanje nakon radova

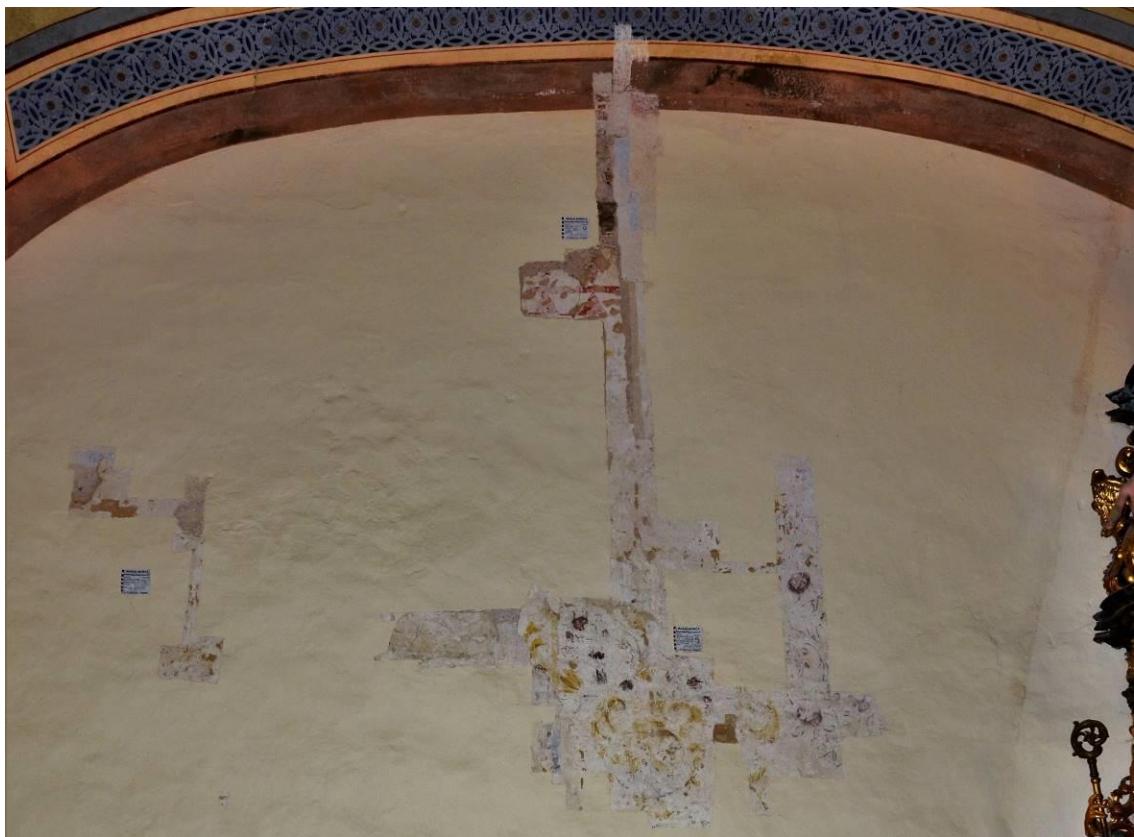
slika 14: sjeverni zid u brodu, stanje prije radova

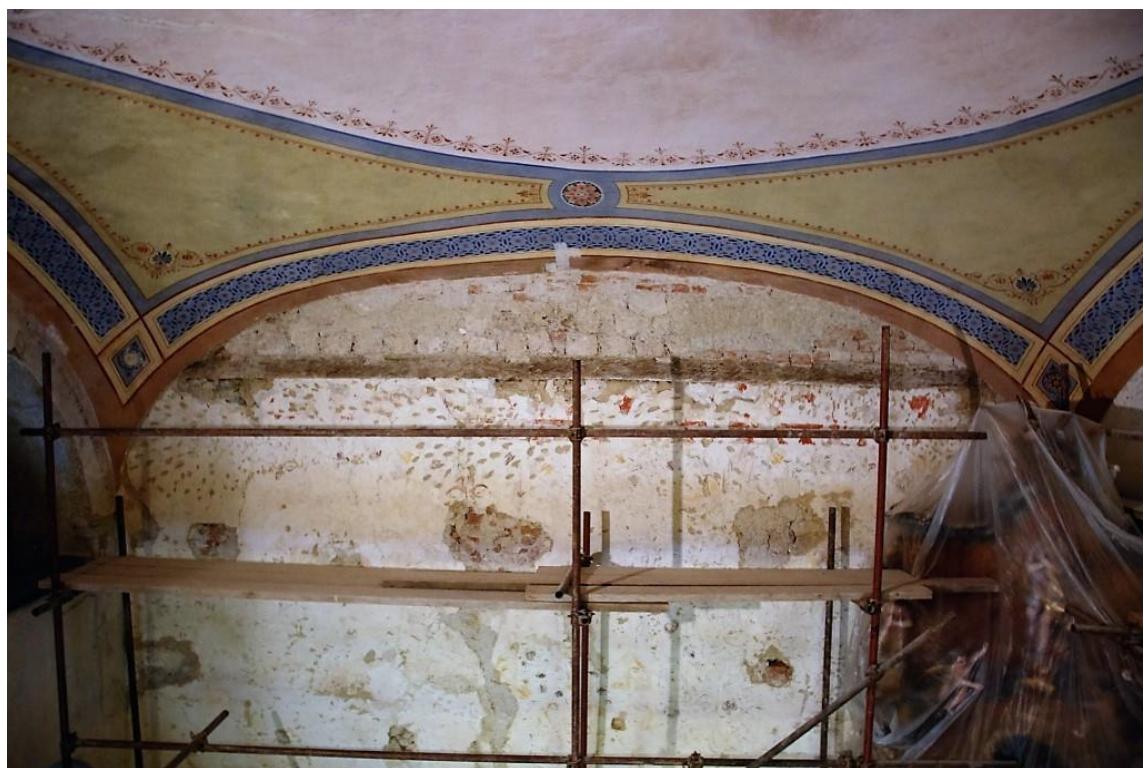
slika 15: sjeverni zid u brodu, stanje nakon otkrivanja zidnog oslika

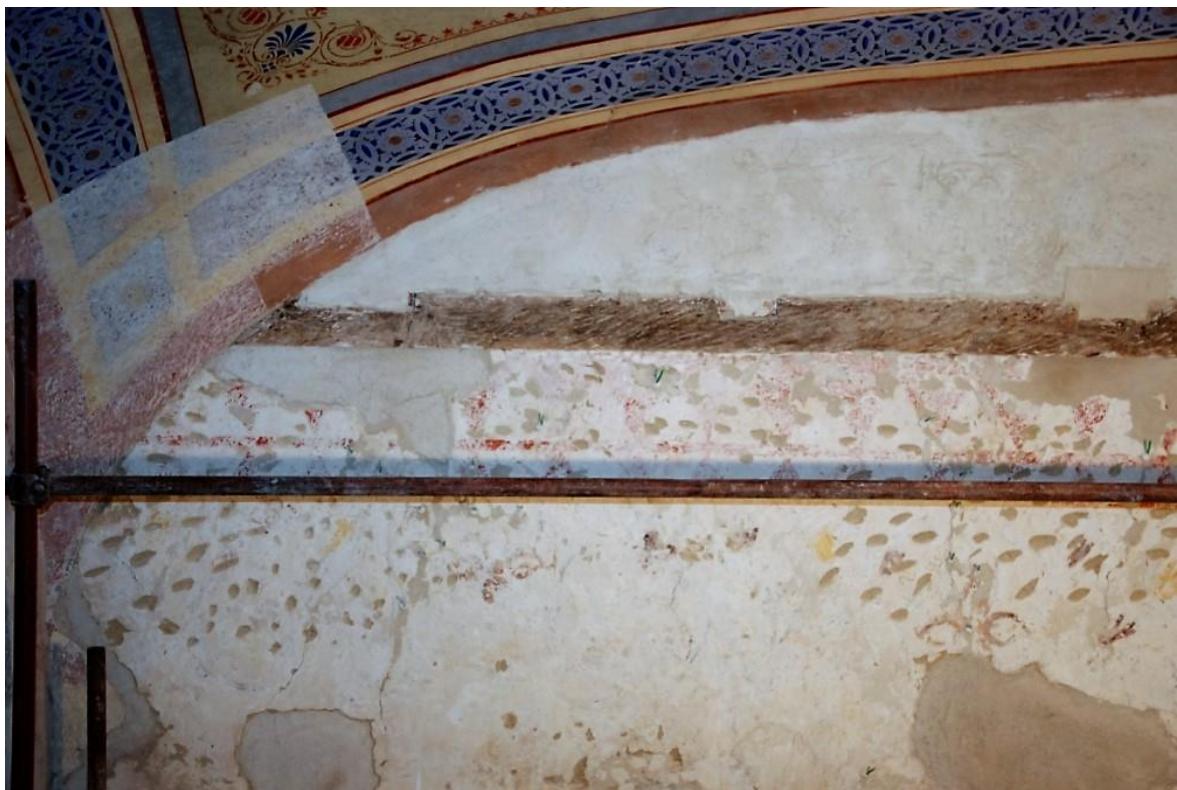
slika 16: sjeverni zid u brodu, detalj, stanje nakon radova

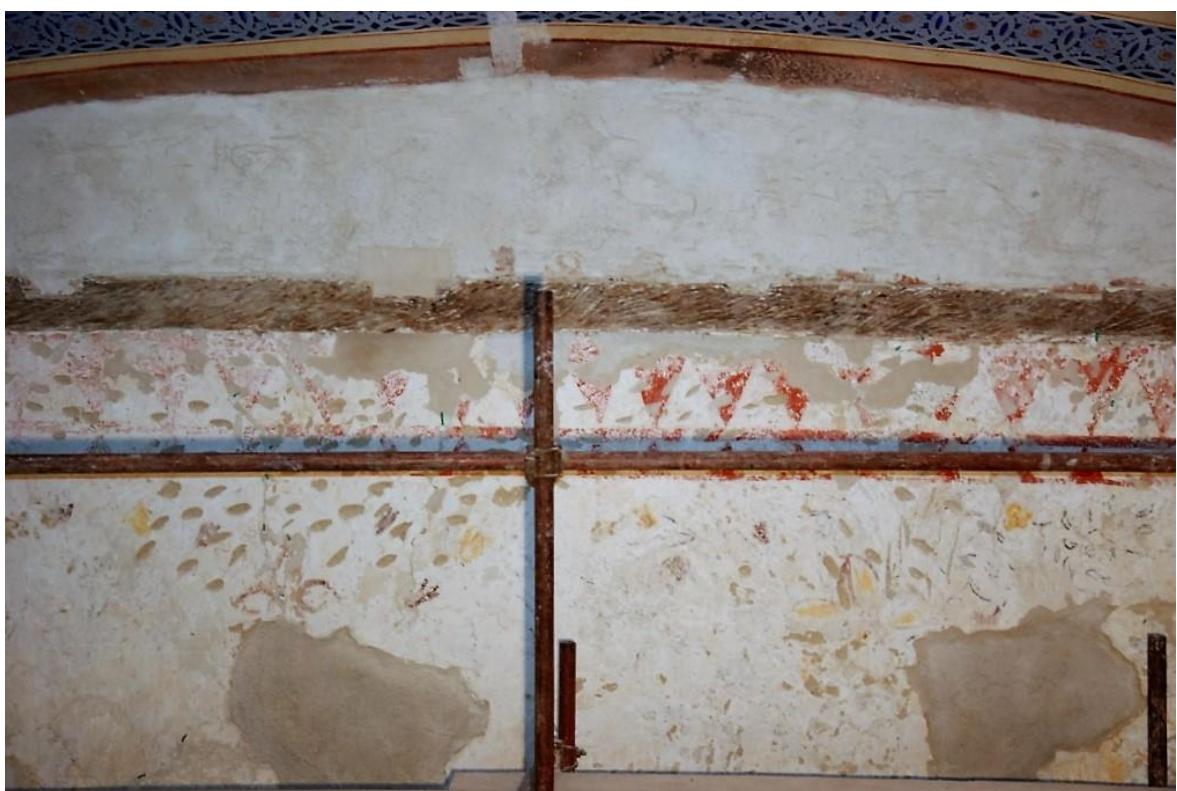
slika 17: sjeverni zid u brodu, detalj, stanje nakon radova

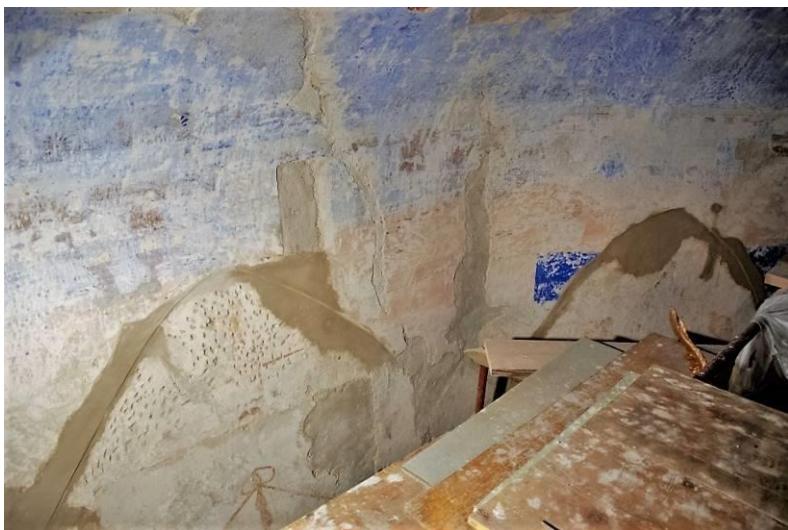
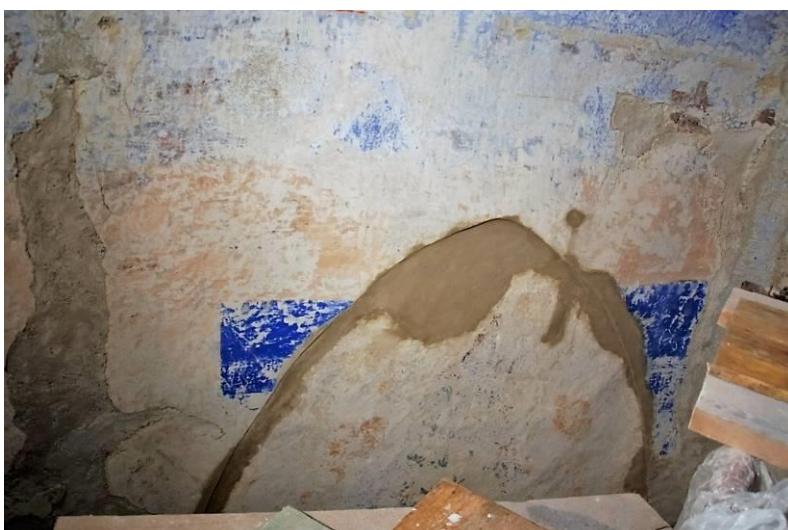
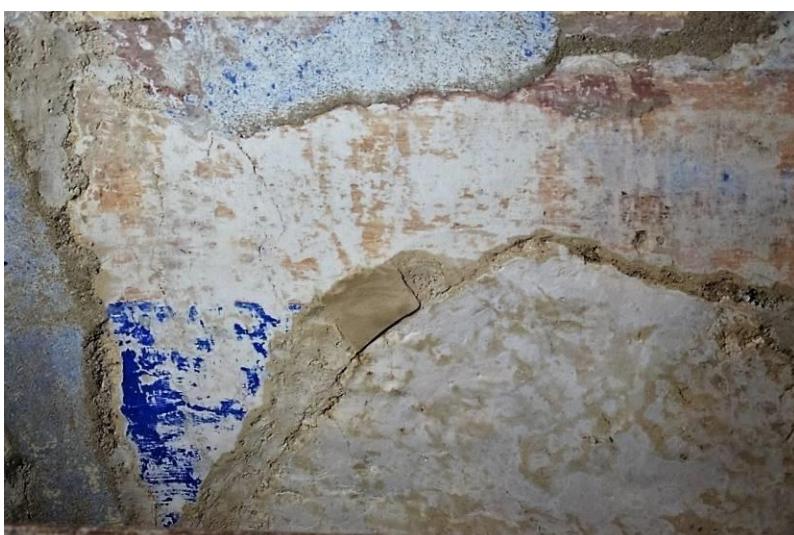
slika 18: ostaci starijeg svoda u svetištu

slika 19: ostaci starijeg svoda u svetištu

slika 20: ostaci starijeg svoda u svetištu
