MARIJA BISTRICA
KAPELA BLAŽENE DJEVICE MARIJE NA VINSKOM VRHU

**RESTAURATORSKI RADOVI NA
ZIDNIM OSLICIMA – 2. FAZA**

restauratorsko izvješće:

Ars restauro d.o.o.

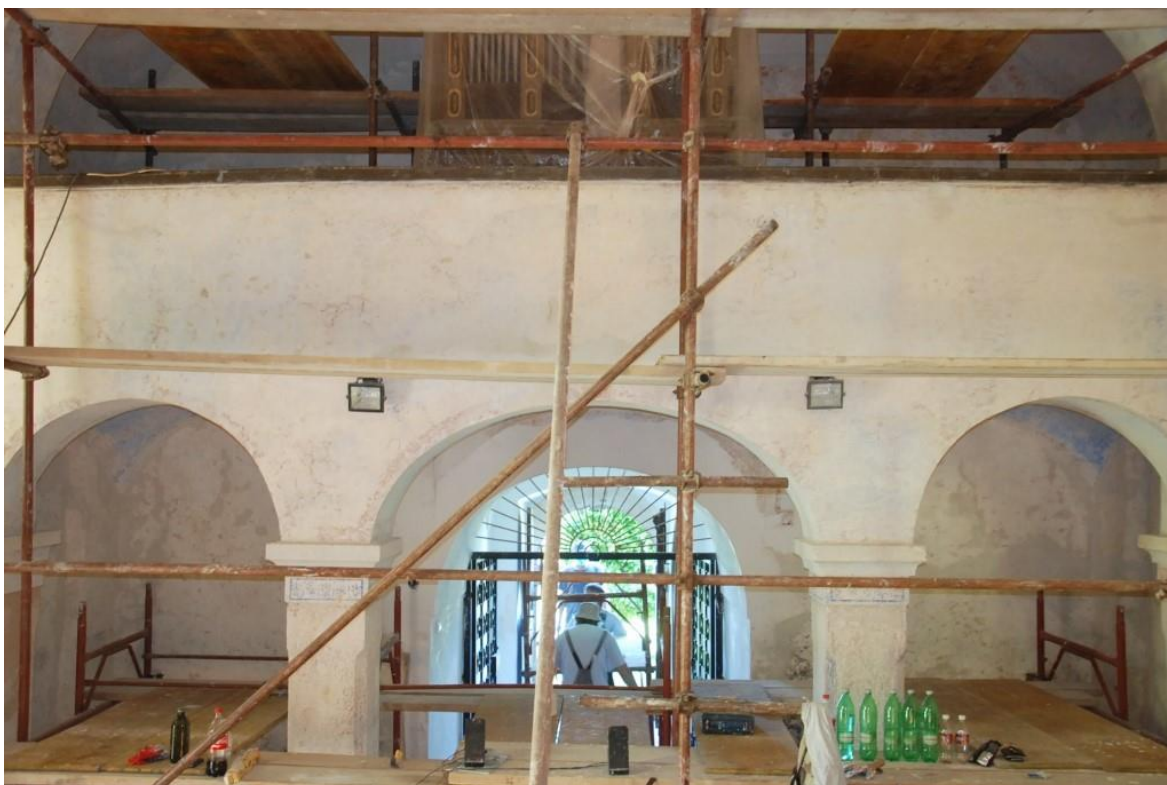
slika 1: pogled na pjevalište, stanje tijekom radova

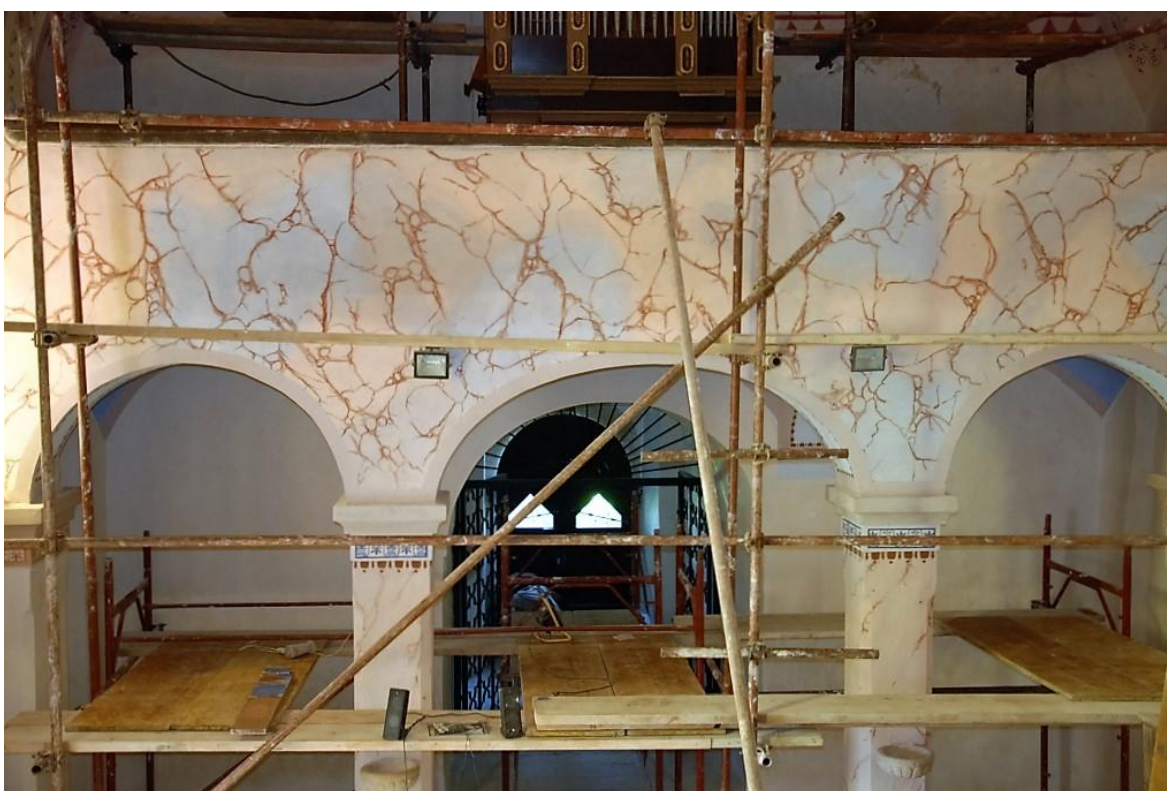
slika 2: pogled na pjevalište, stanje nakon radova

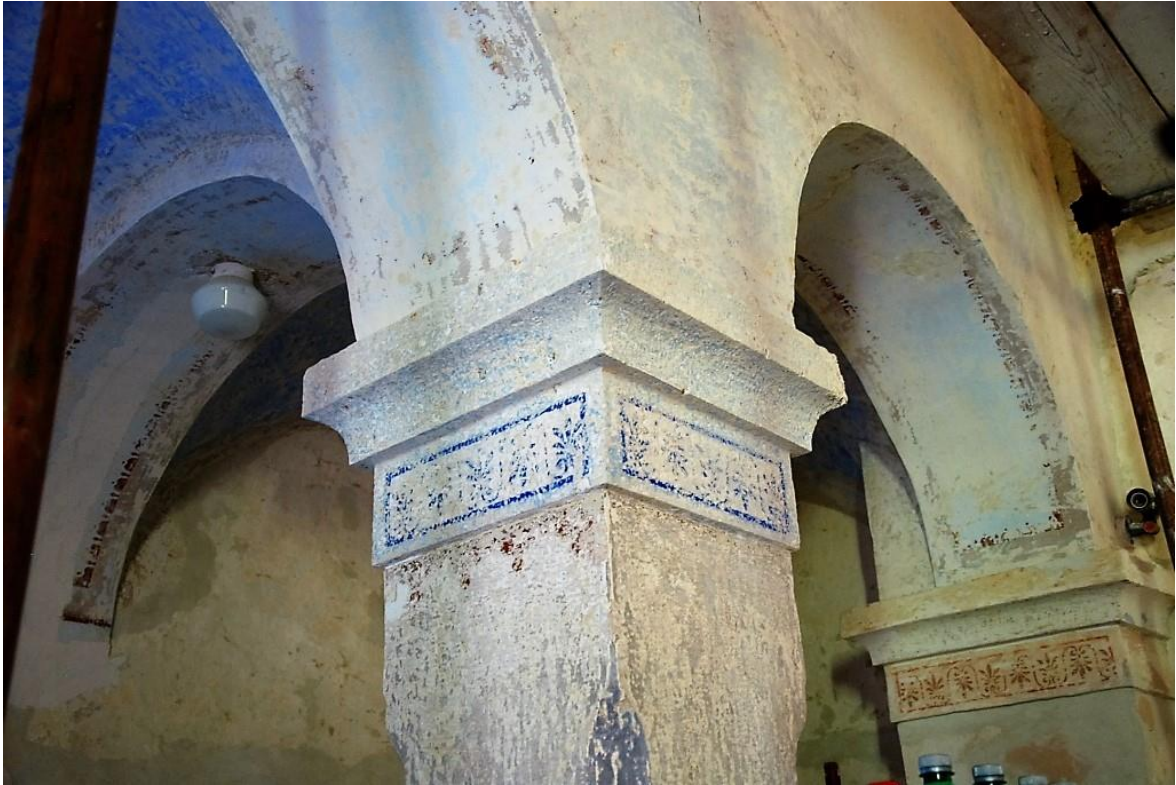
slika 3: pogled na pjevalište, detalj, stanje tijekom radova

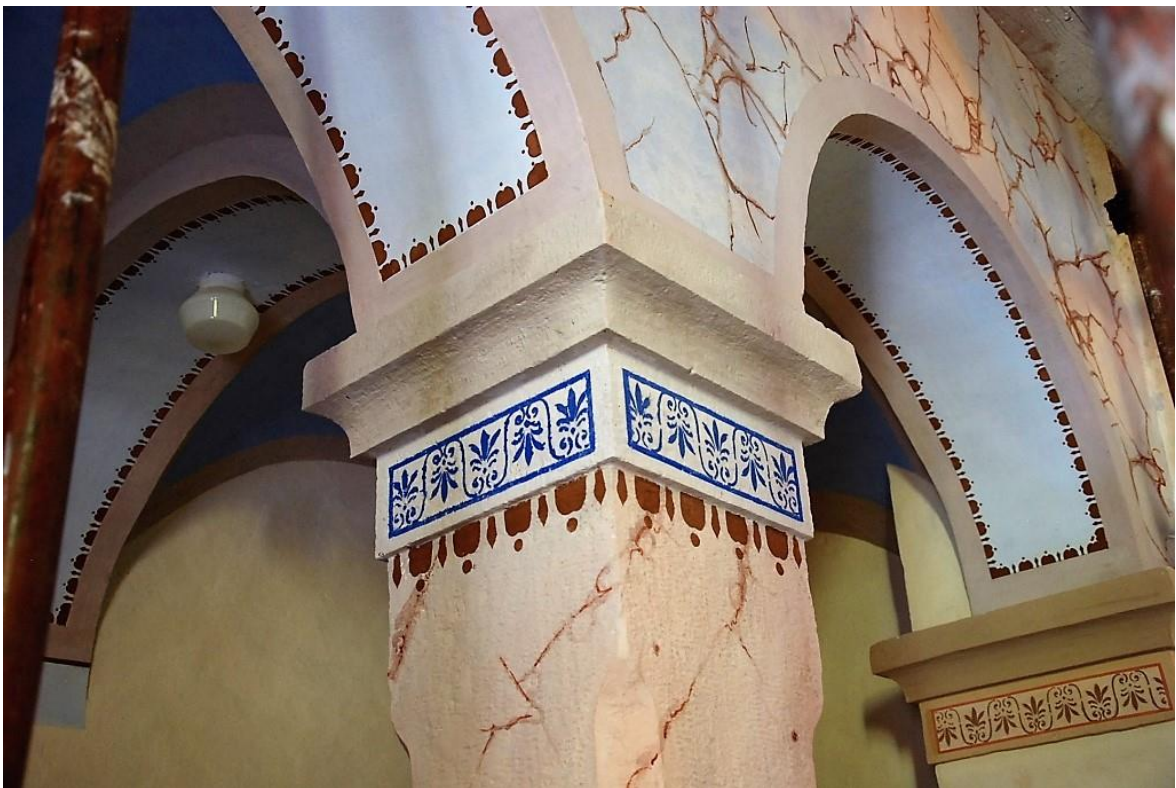
slika 4: pogled na pjevalište, detalj, stanje nakon radova

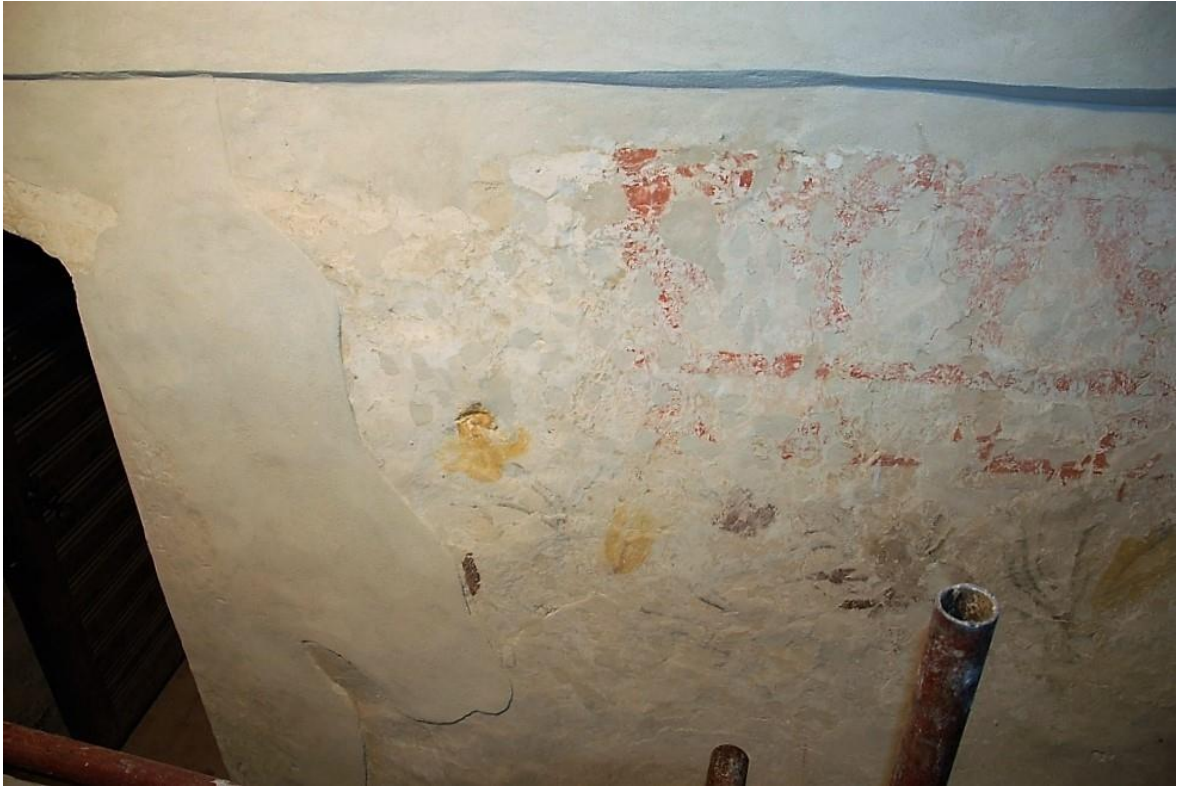
slika 5: detalj starijeg zidnog oslika, stanje tijekom radova

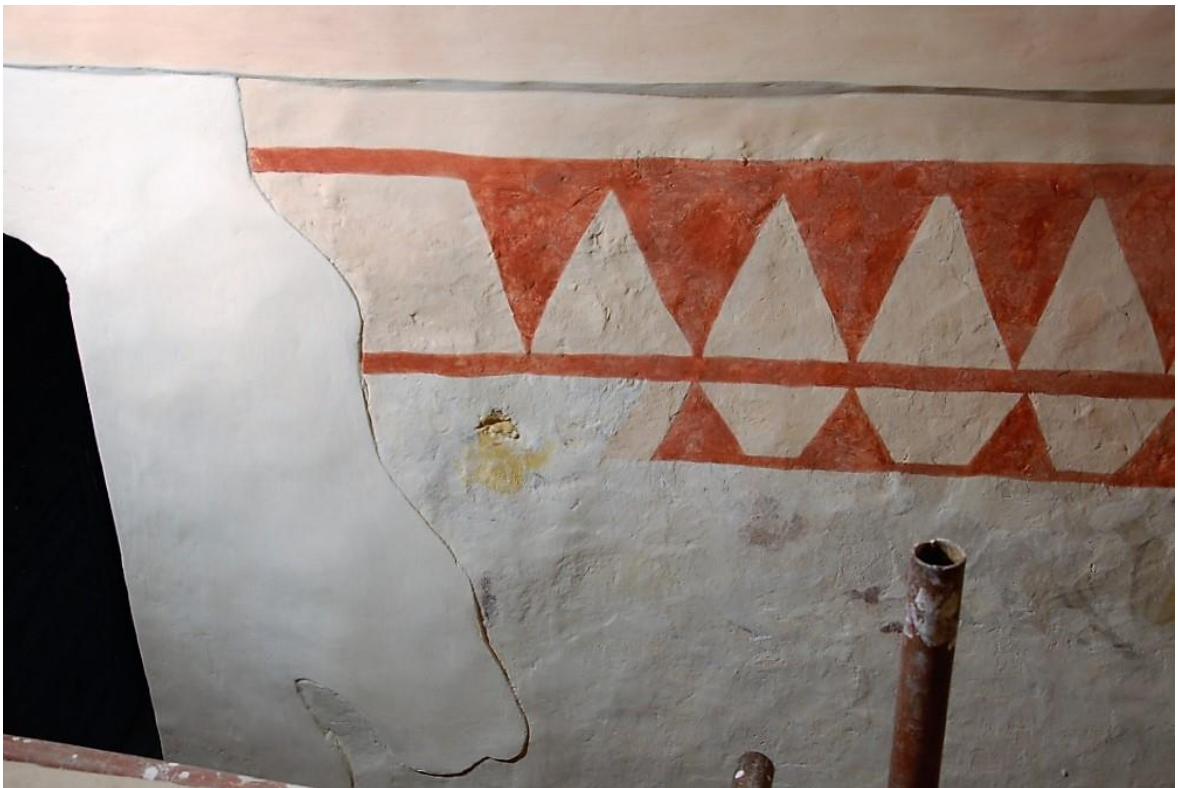
slika 6: detalj starijeg zidnog oslika, stanje nakon radova

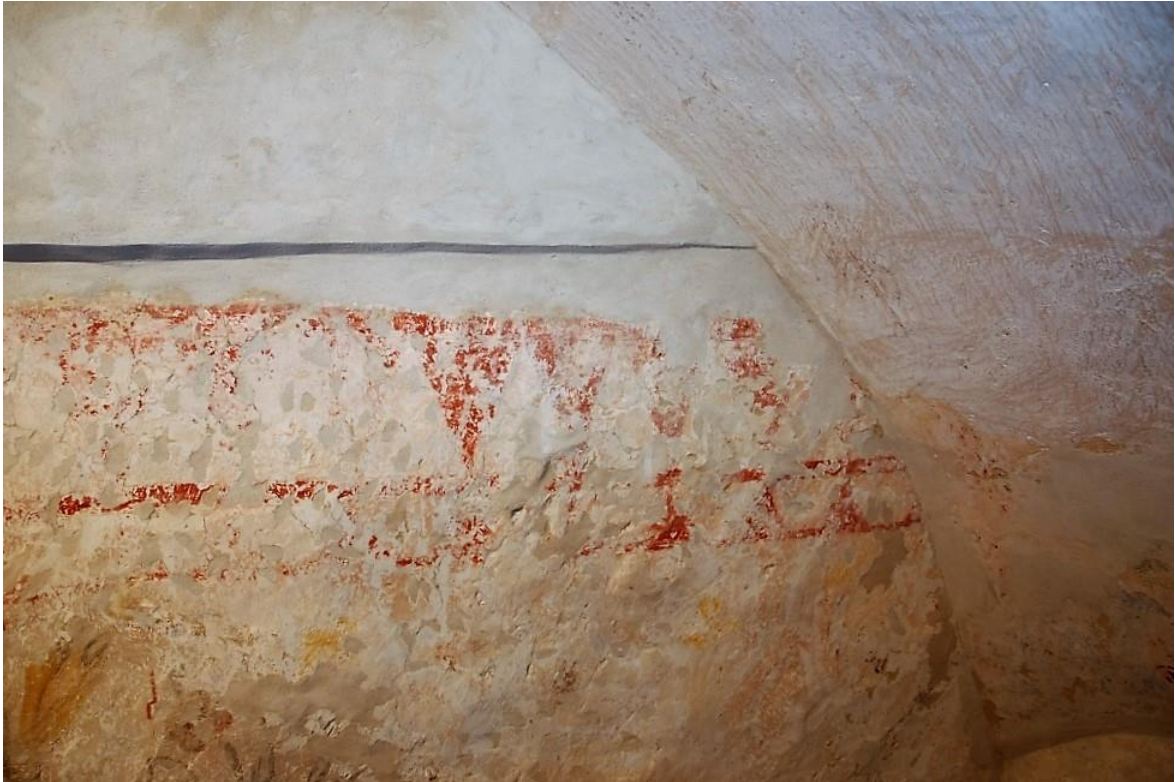
slika 7: detalj starijeg zidnog oslika, stanje tijekom radova

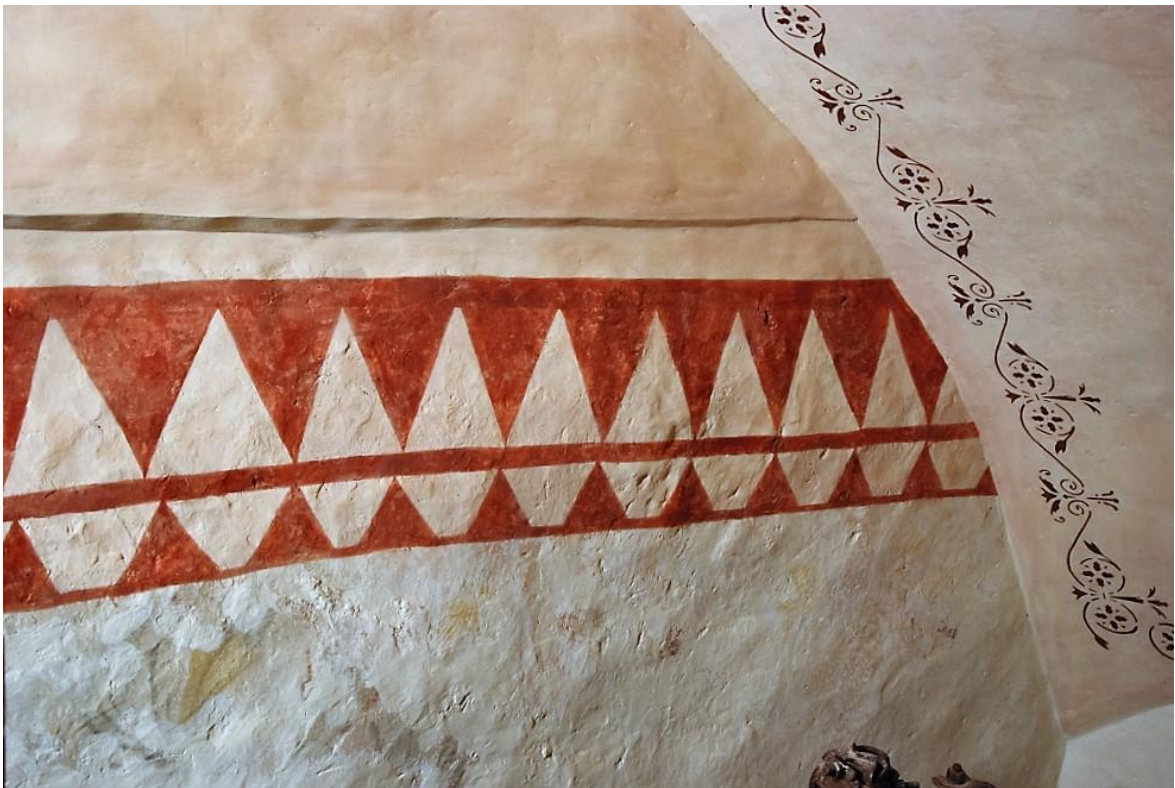
slika 8: detalj starijeg zidnog oslika, stanje nakon radova

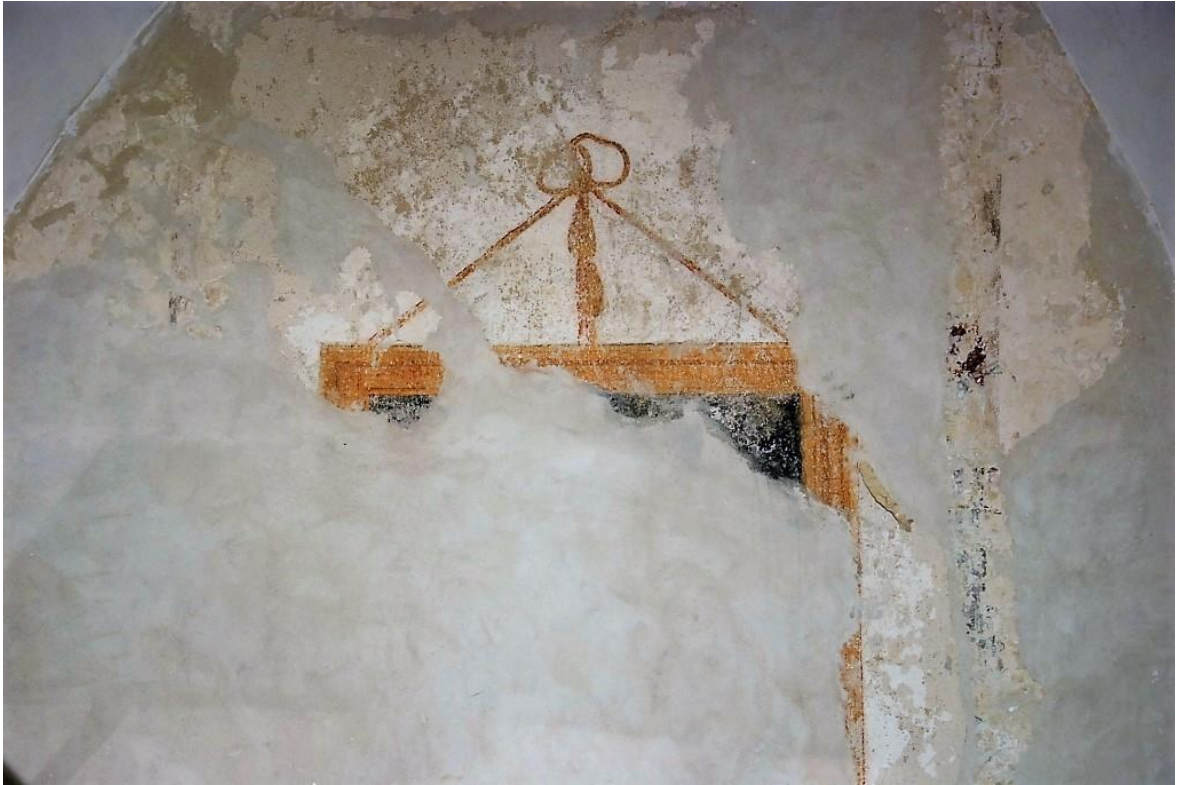
slika 9: detalj starijeg zidnog oslika, stanje tijekom radova

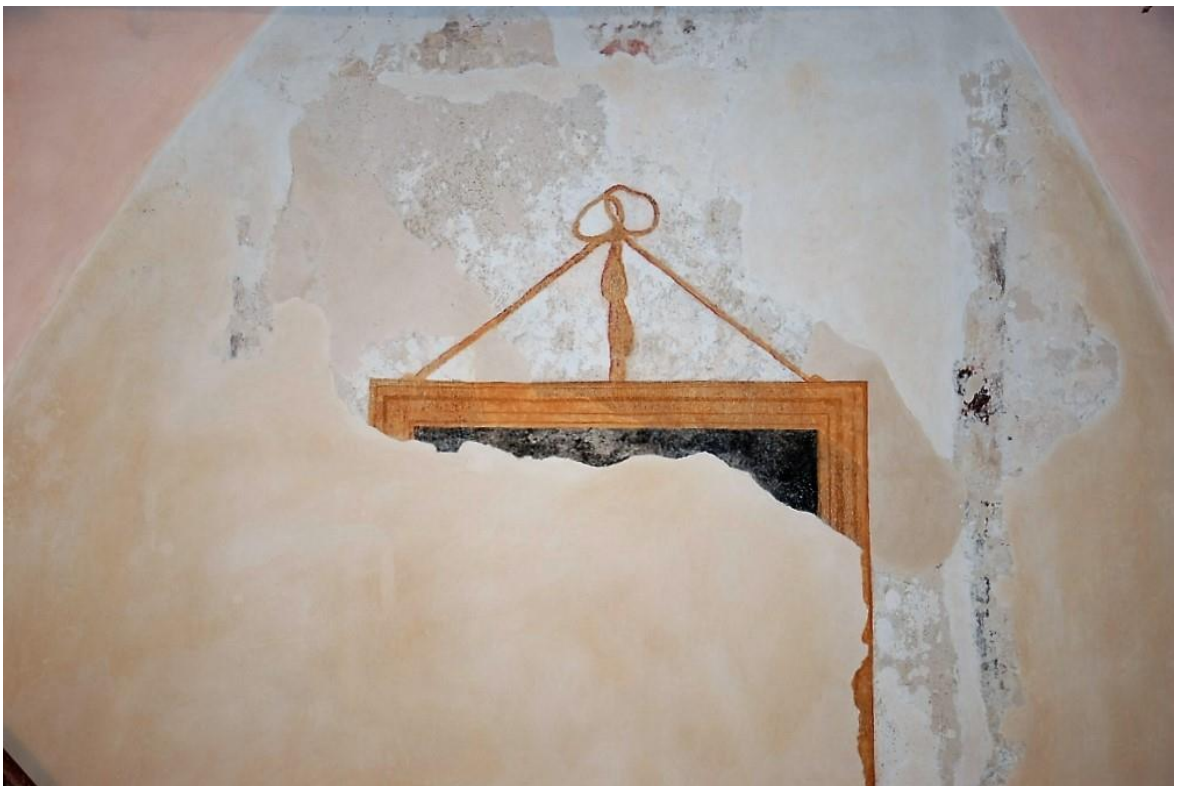
slika 10: detalj starijeg zidnog oslika, stanje nakon radova

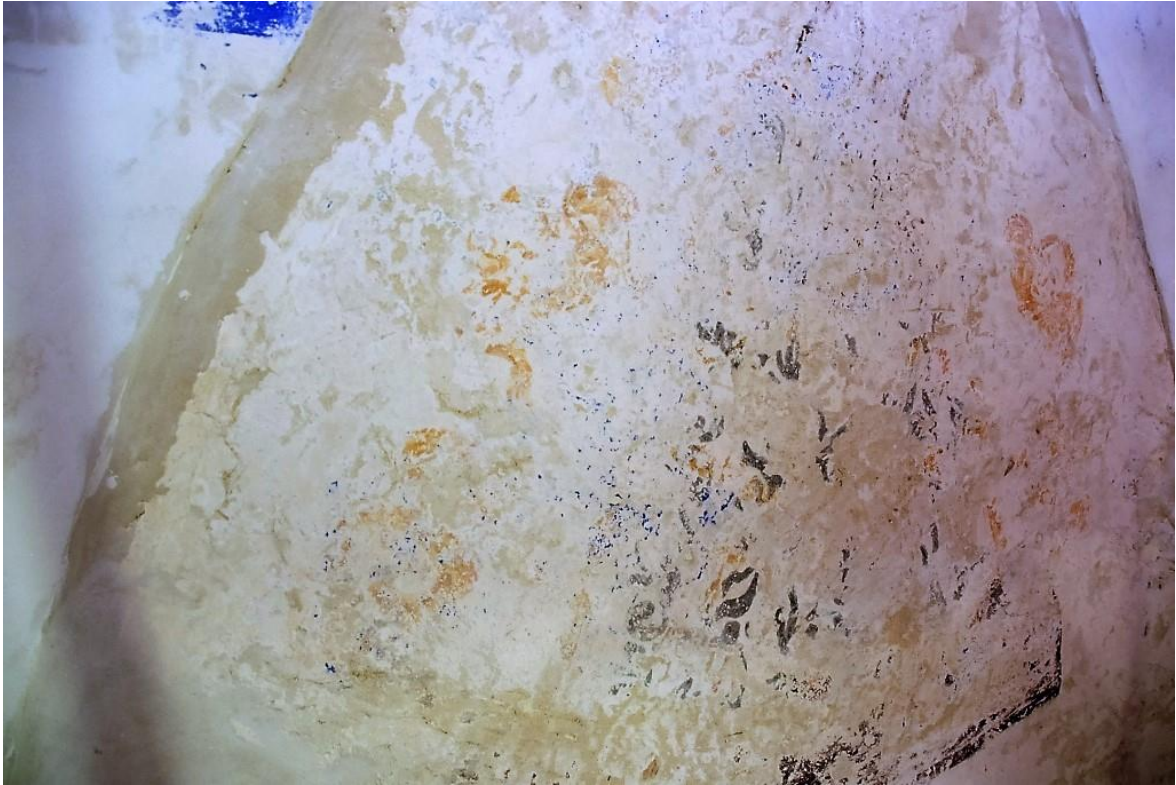
slika 11: detalj starijeg zidnog oslika, stanje tijekom radova

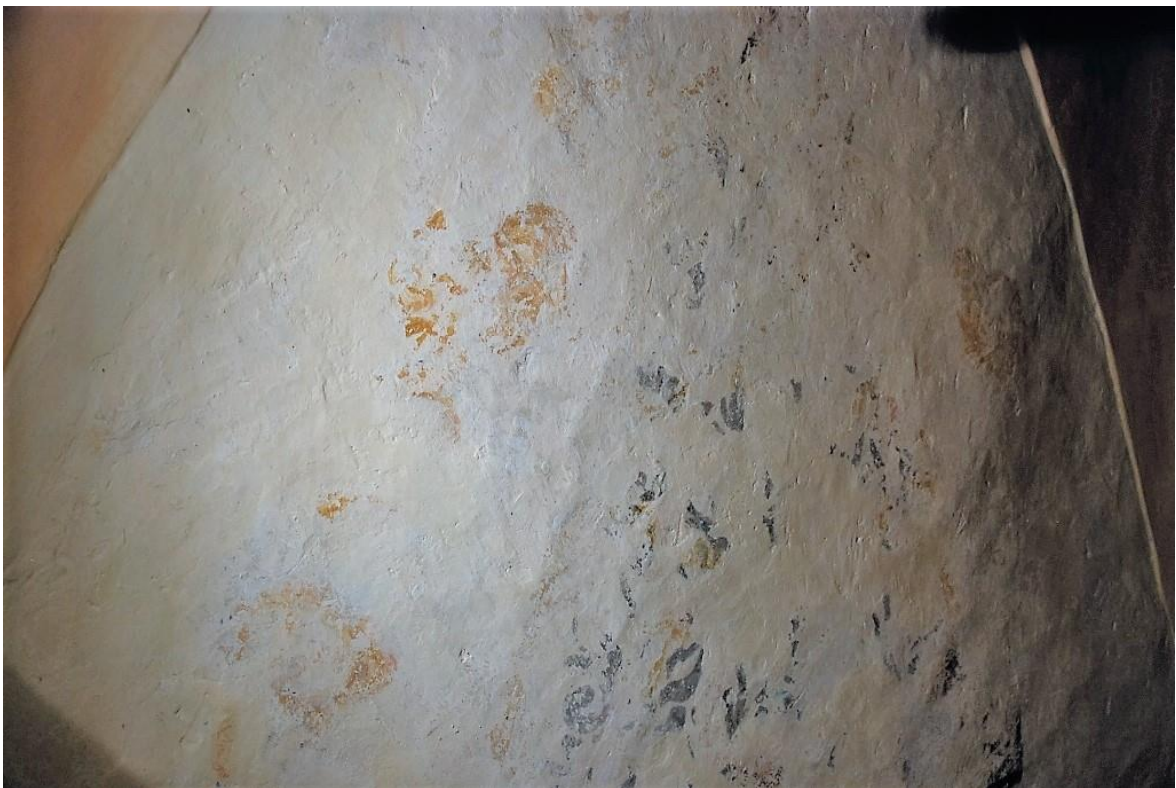
slika 12: detalj starijeg zidnog oslika, stanje nakon radova

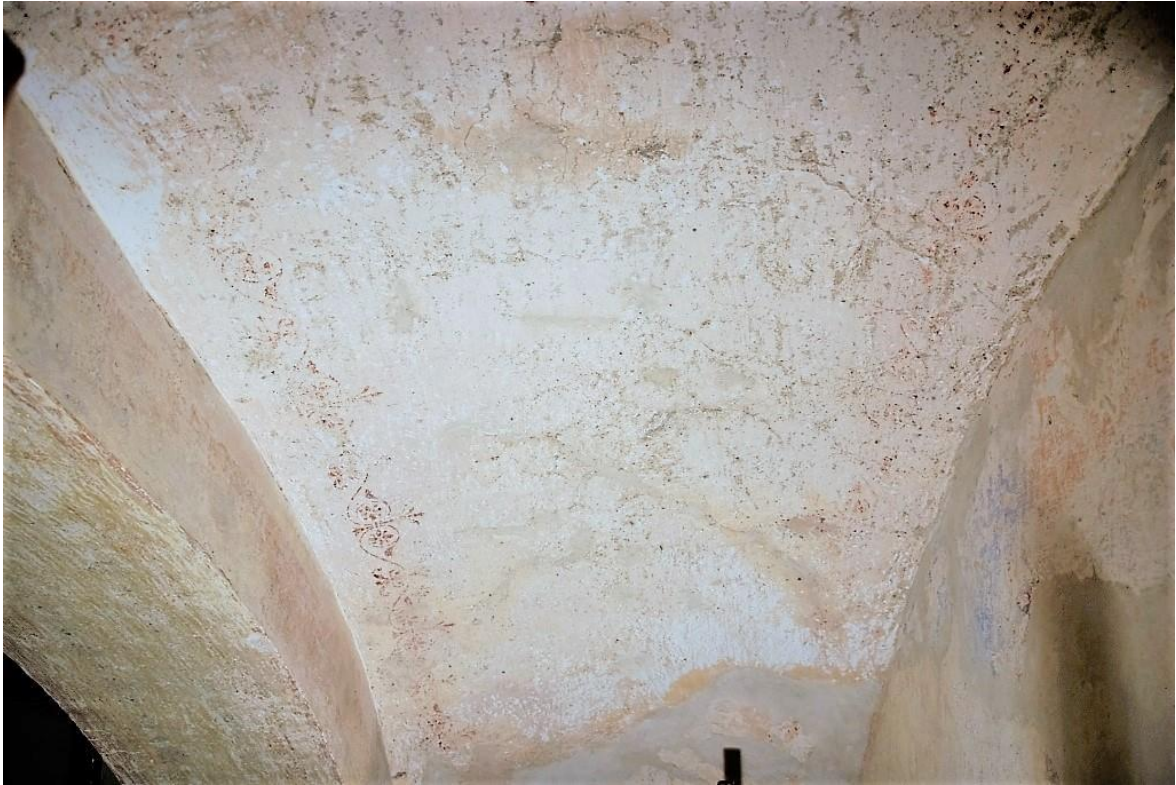
slika 13: detalj mlađeg zidnog oslika, stanje tijekom radova

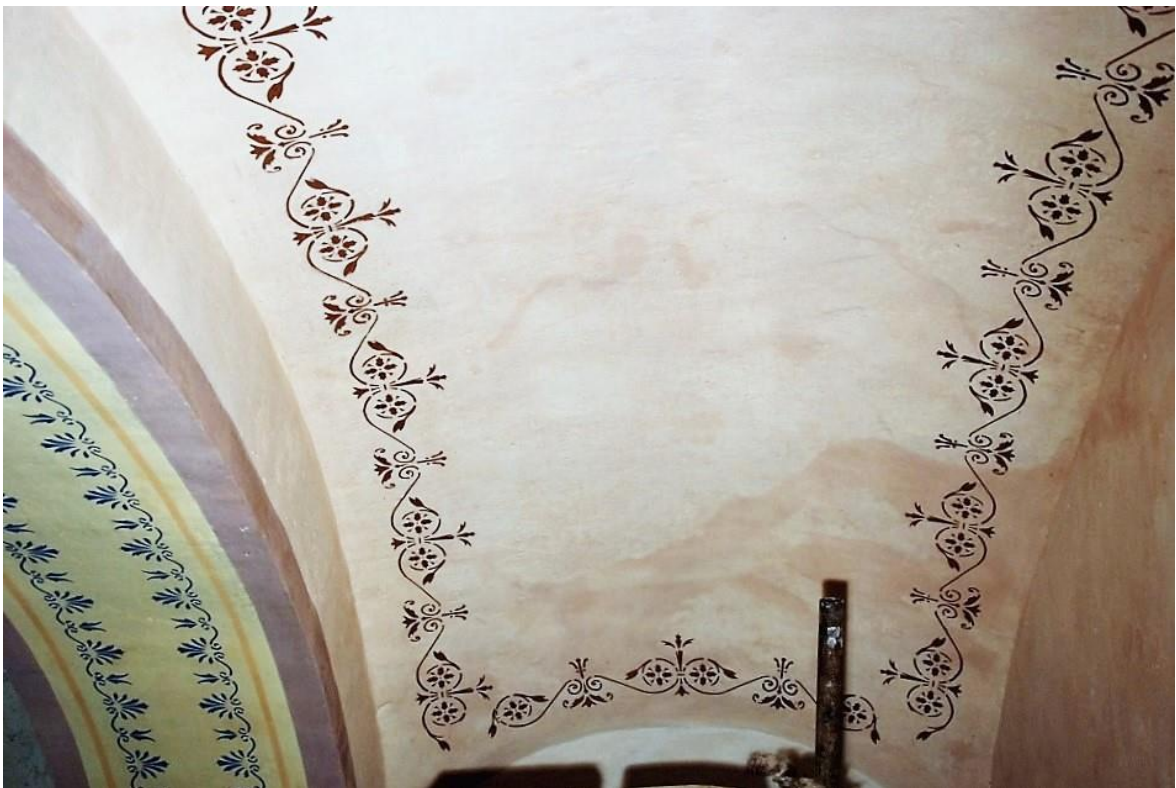
slika 14: detalj mlađeg zidnog oslika, stanje nakon radova

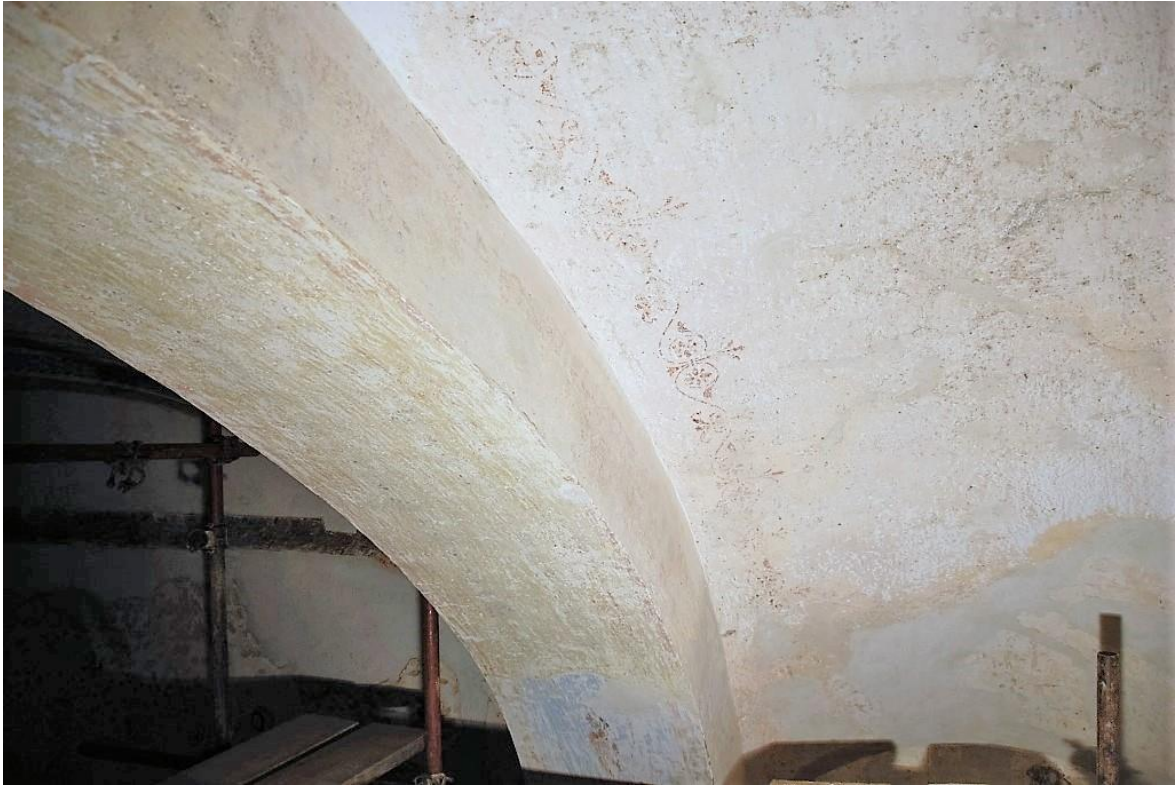
slika 15: detalj mlađeg zidnog oslika, stanje tijekom radova

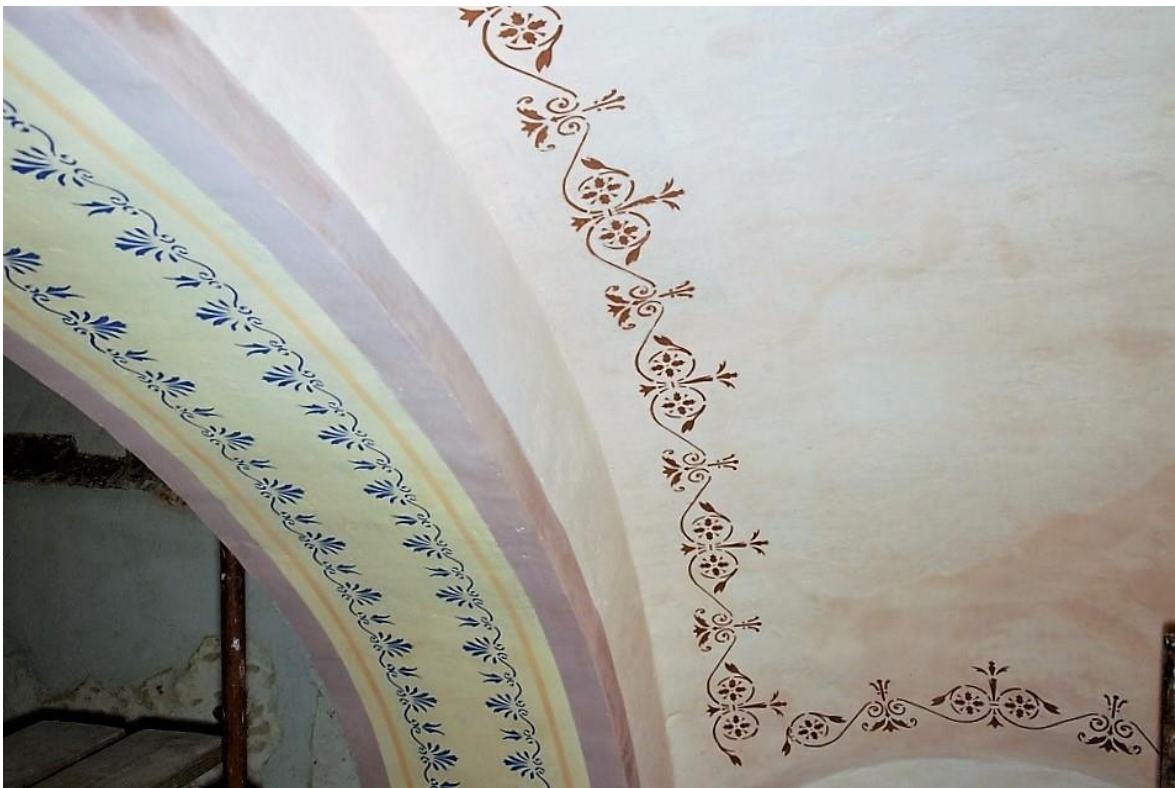
slika 16: detalj mlađeg zidnog oslika, stanje nakon radova

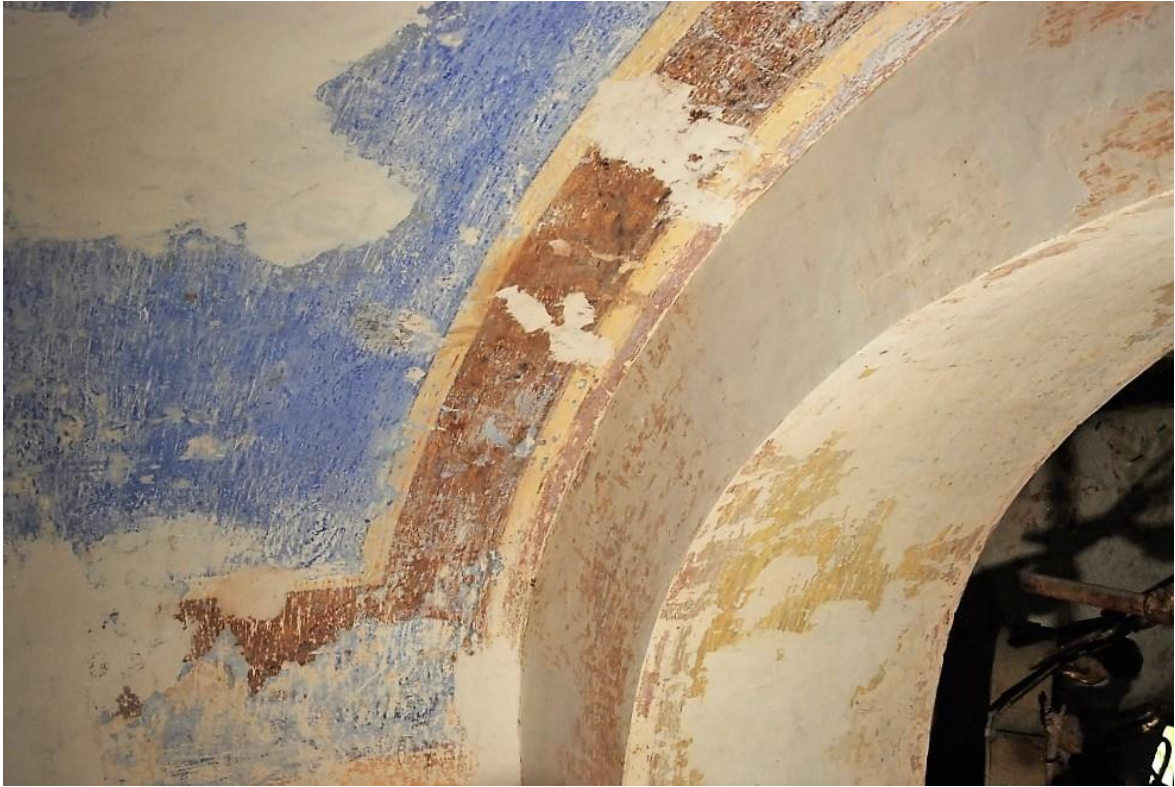
slika 17: detalj mlađeg zidnog oslika, stanje tijekom radova

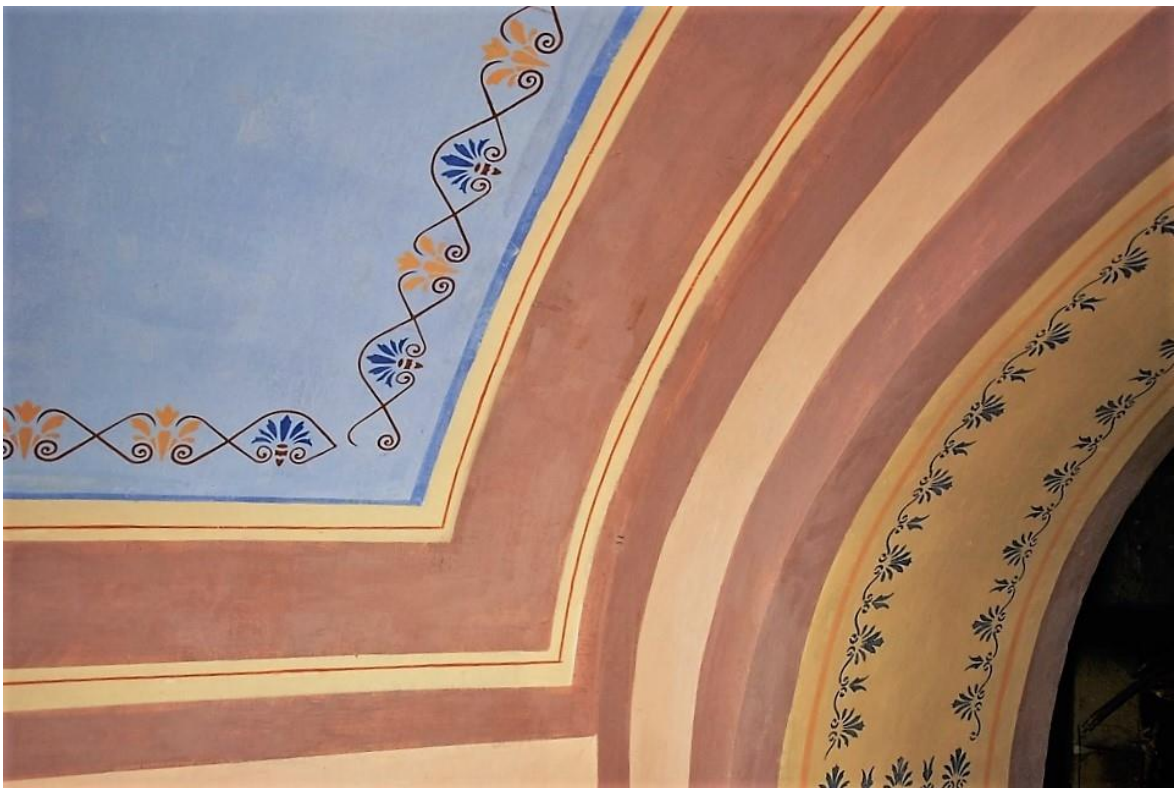
slika 18: detalj mlađeg zidnog oslika, stanje nakon radova

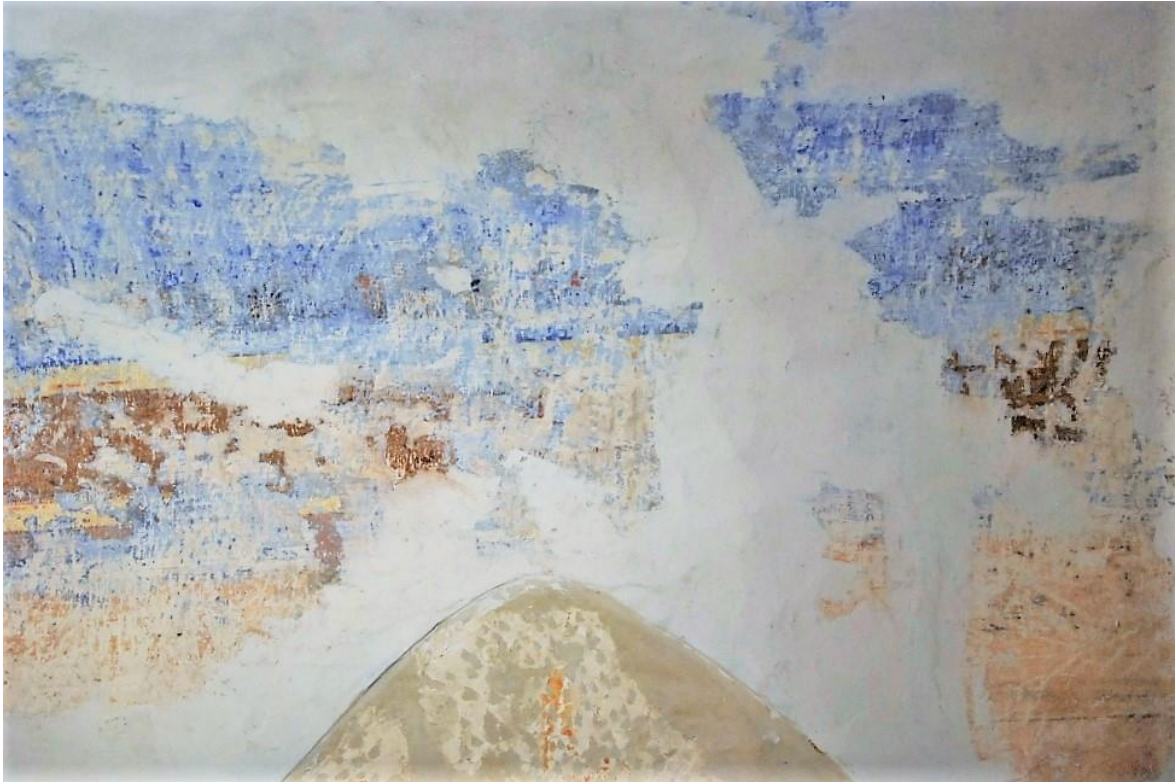
slika 19: detalj zidnih oslika, stanje tijekom radova

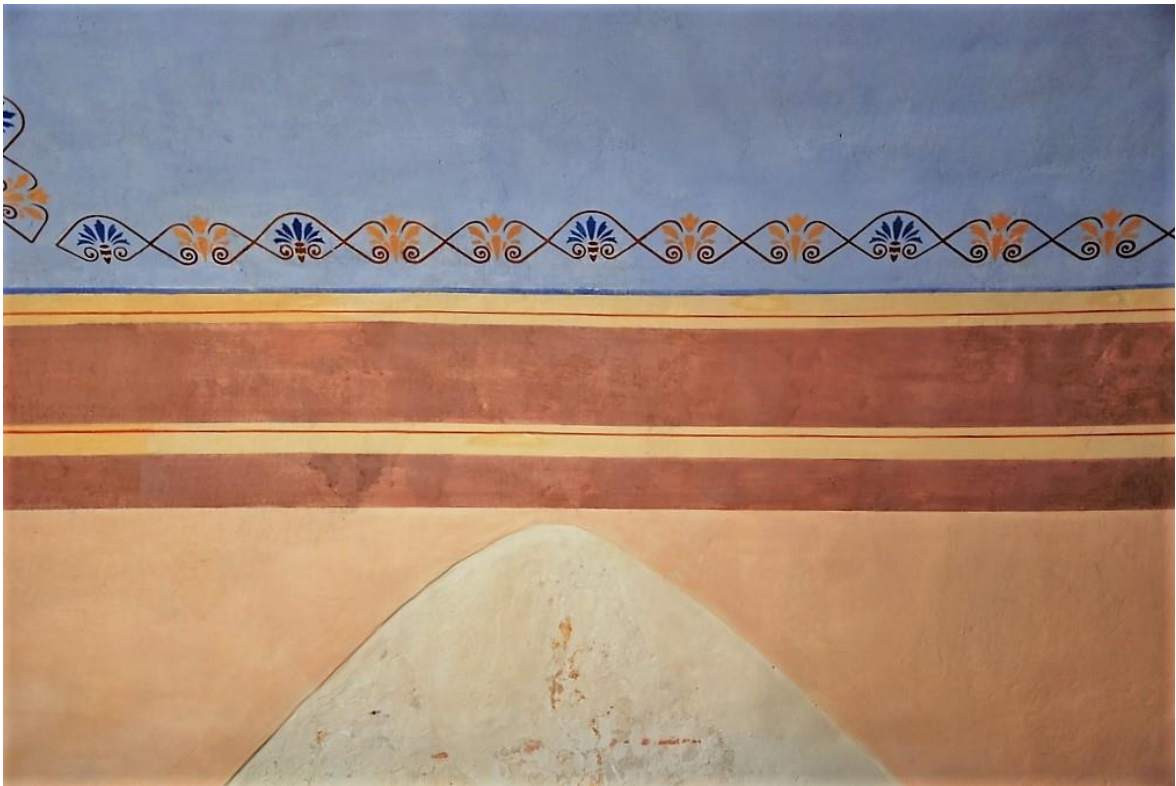
slika 20: detalj zidnih oslika, stanje nakon radova

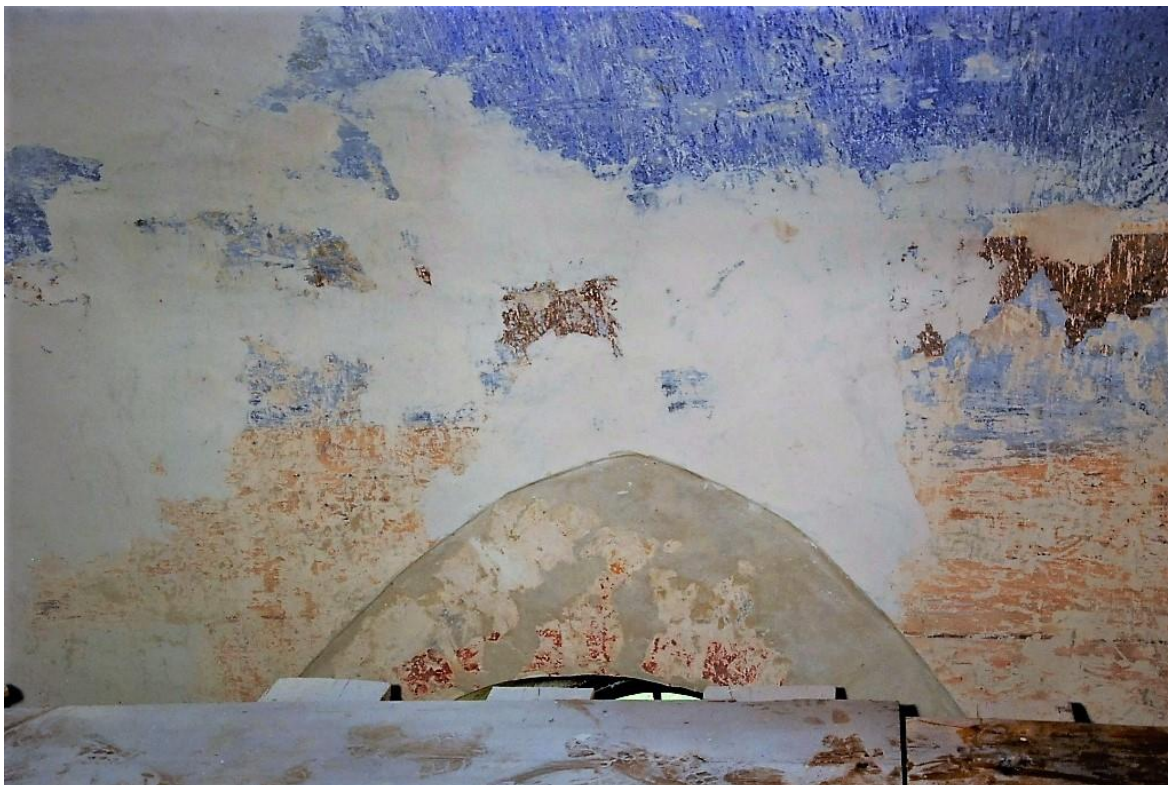
slika 21: detalj zidnih oslika, stanje tijekom radova

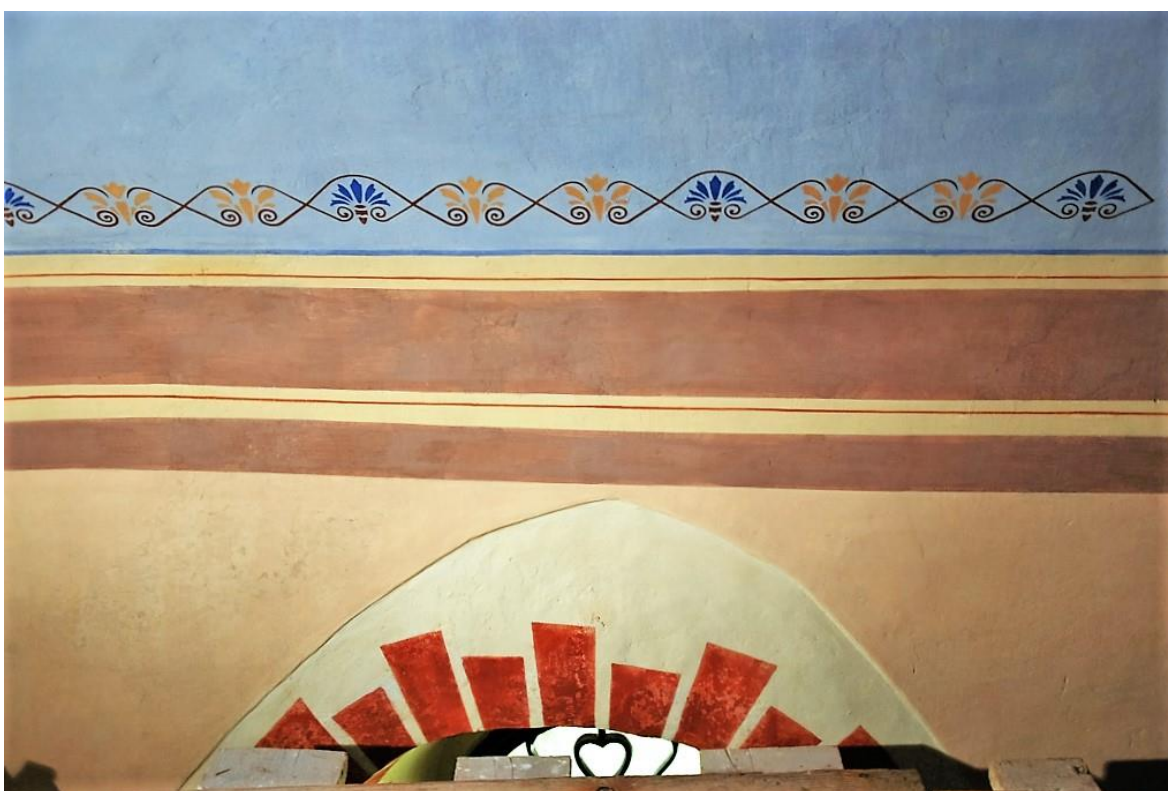
slika 22: detalj zidnih oslika, stanje nakon radova

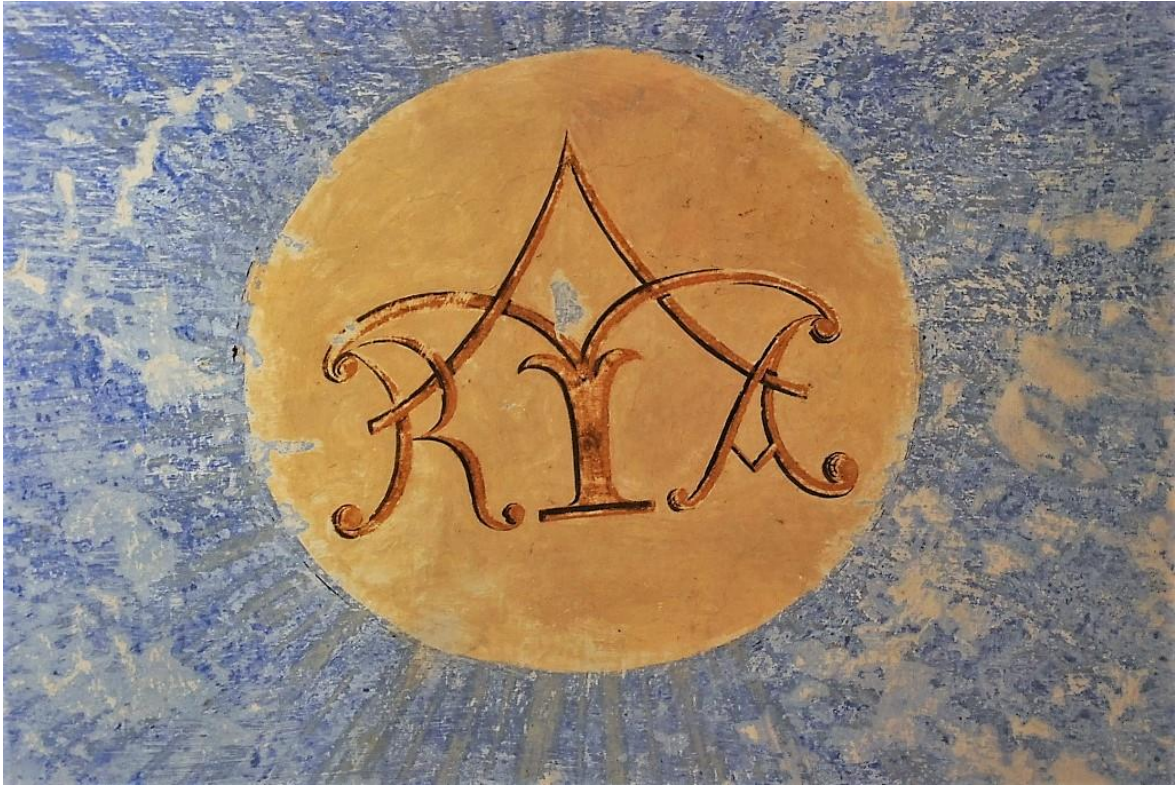
slika 23: detalj mlađeg zidnog oslika, stanje tijekom radova

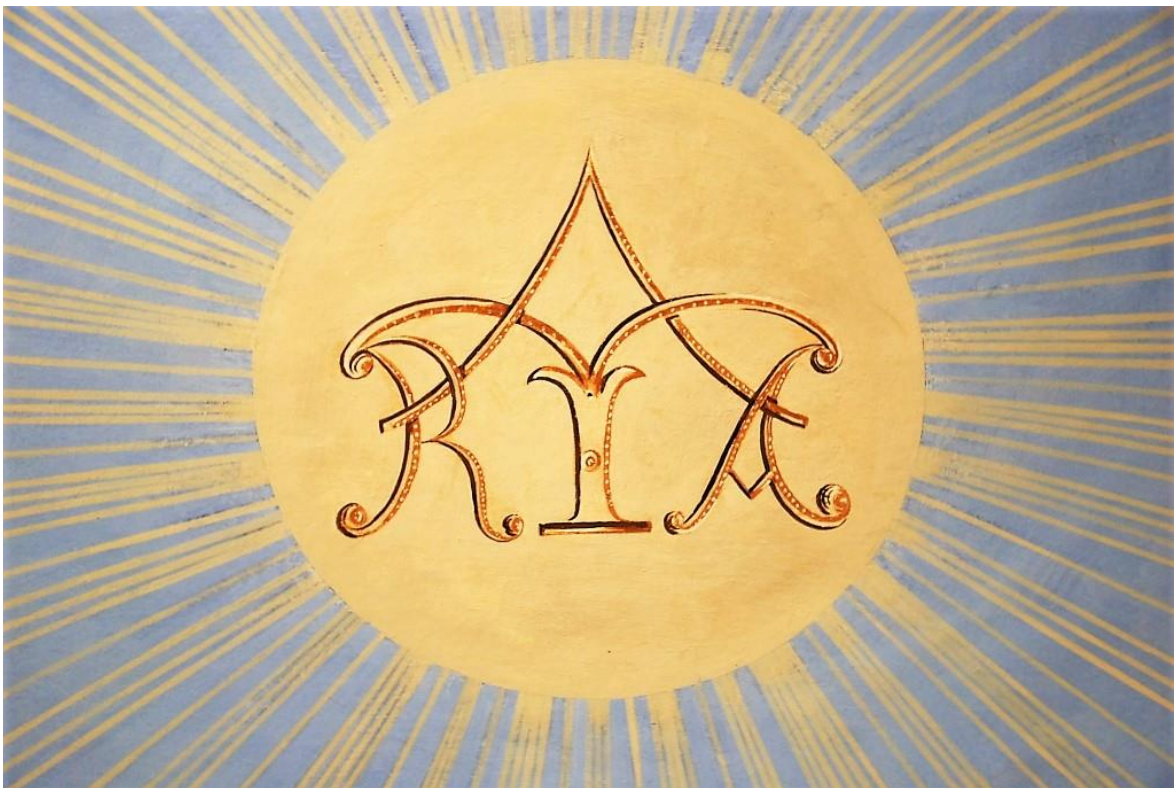
slika 24: detalj mlađeg zidnog oslika, stanje nakon radova
