MARIJA BISTRICA
KAPELA BLAŽENE DJEVICE MARIJE NA VINSKOM VRHU

**RESTAURATORSKI RADOVI NA
ZIDNIM OSLICIMA – 2. FAZA**

restauratorsko izvješće:

Ars restauro d.o.o.

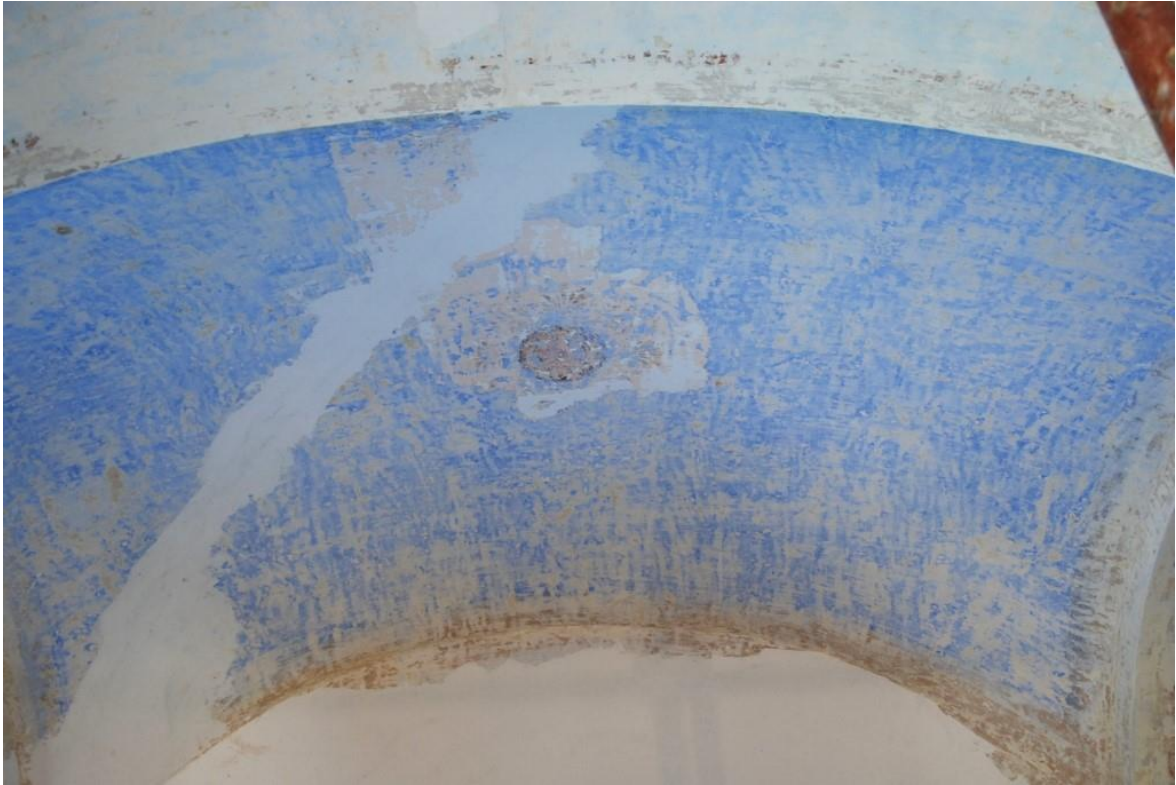
slika 25: detalj mlađeg zidnog oslika, stanje tijekom radova

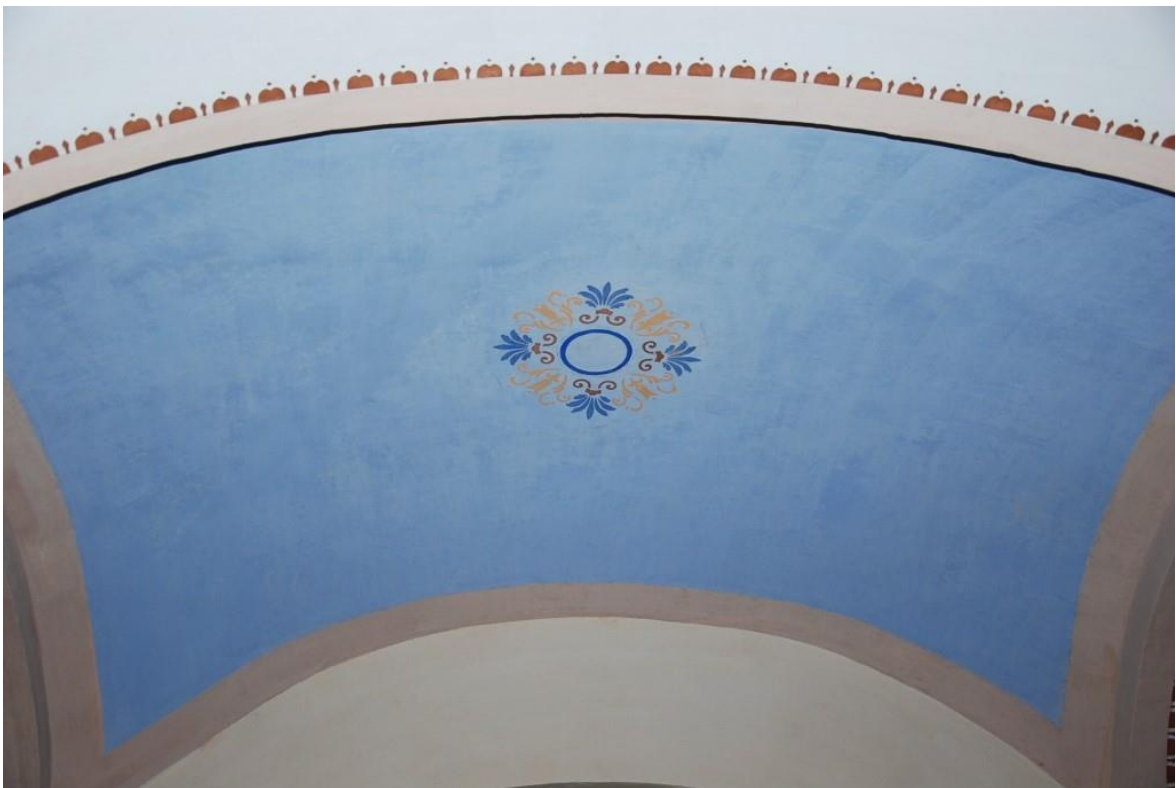
slika 26: detalj mlađeg zidnog oslika, stanje nakon radova
